Secretaría de Comunicaciones y Transportes  
Subsecretaría de Transporte  
Agencia Federal de Aviación Civil  
Dirección de Análisis de Accidentes e Incidentes de Aviación  
Comisión Investigadora y Dictaminadora de Accidentes e Incidentes de Aviación

#### **INFORME FINAL DE ACCIDENTE DICTAMEN DE CAUSA PROBABLE**

EXP. No. **ACCDTARA004/2018MMPB**

**Aeronave:** Marca Agusta, Modelo A109S, Número de serie 22174, Matrícula XA-BON.

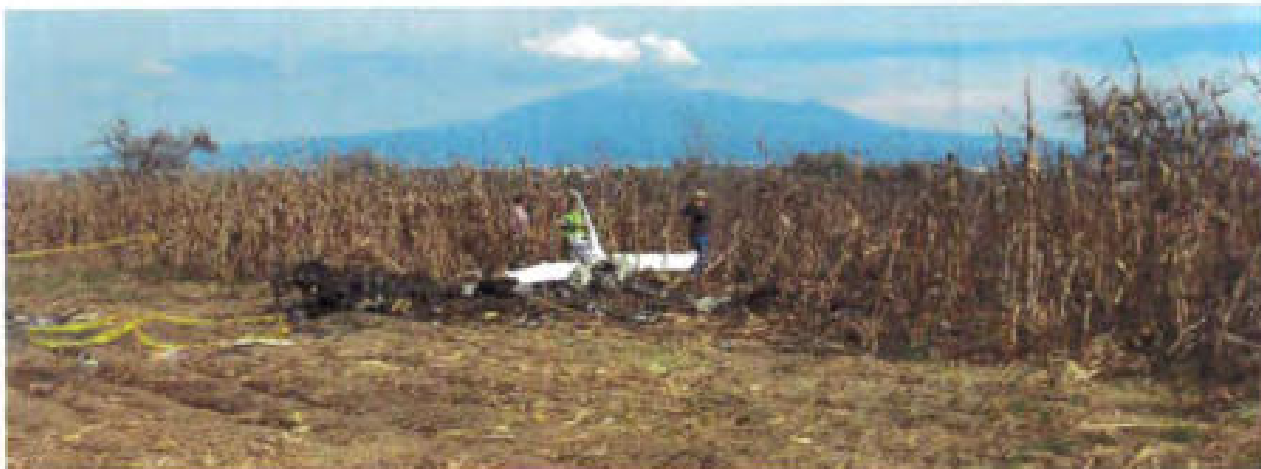
Fig. 1.1.3. Los restos principales se concentraron en un solo punto de impacto, no hubo desplazamiento en tierra

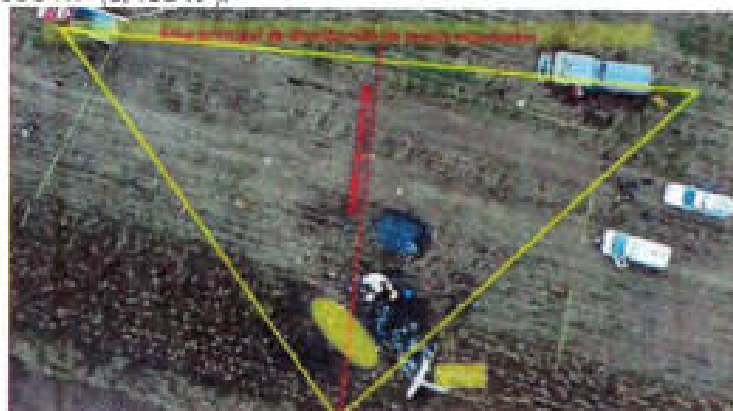
1.3.1. Área de dispersión de los restos del helicóptero

Algunos pequeños fragmentos del helicóptero quedaron esparcidos en un área triangular de aproximadamente 600 m<sup>2</sup> (6,460 ft<sup>2</sup>).

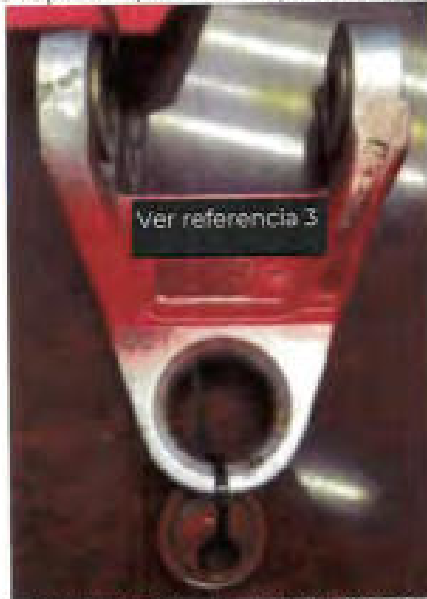
En esta tarea, el personal de mantenimiento removi6 4 bujes (bushings) (N/P 07-261-08-024), 2 laminillas (shims) (N/P 120-008C34E21), 1 conjunto de media tijera rotativa (half scissor assy) (N/P 109-0134-10-105), 1 manga (sleeve) (N/P 109-0110-69-107) y 1 manga (sleeve) (N/P 109-0110-69-105); esos mismos componentes fueron instalados como nuevos, excepto la media tijera rotativa que tenía una condición de reparada, con su respectiva forma FAA 8130-3.

1.6.2.1. Media tijera (Half scissor) removida el 20 de diciembre de 2018 por juego excesivo del cojinete esférico

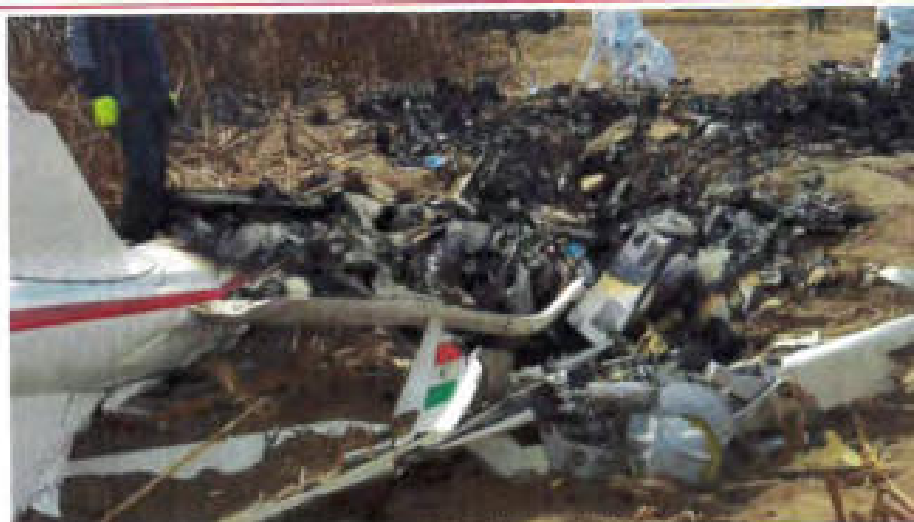
Las evidencias indican que el helicóptero impactó invertido contra el terreno, con una inclinación estimada de 60°, incendiándose de inmediato; por lo cual el cuerpo básico, sus componentes, instrumentos, dispositivos electrónicos, partes y accesorios, fueron consumidos por el fuego en su totalidad.

Fig. 1.11.1. Daños del helicóptero XA-BON.

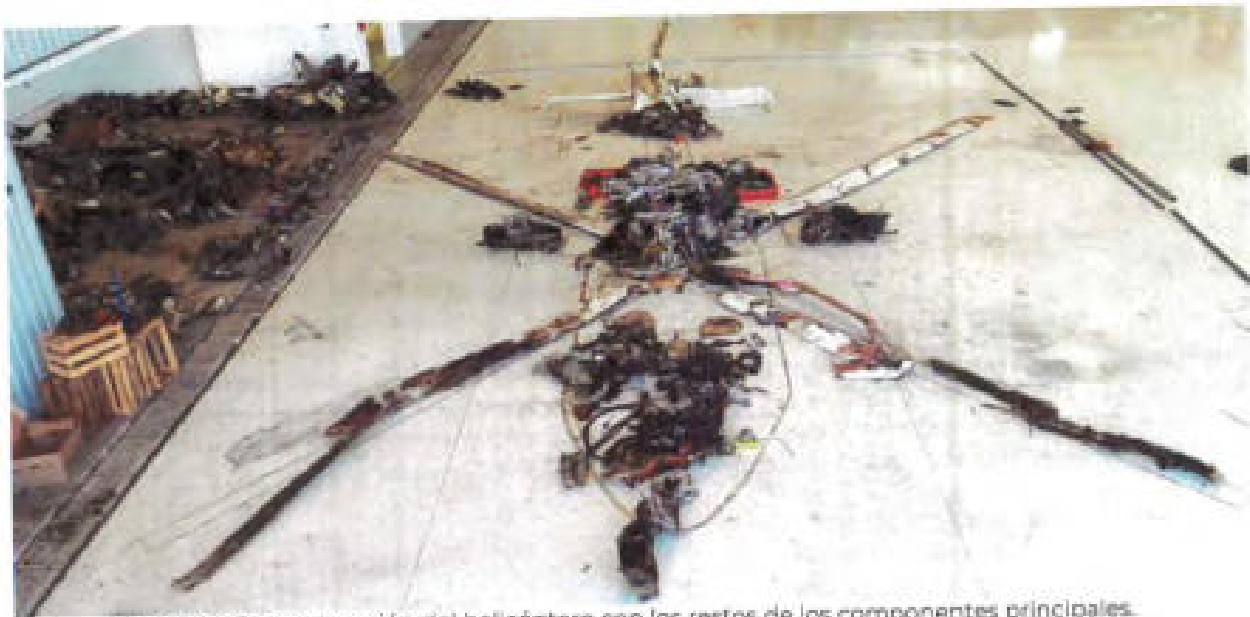
Fig. 1.15.2.1. Reconstrucción del helicóptero con los restos de los componentes principales.

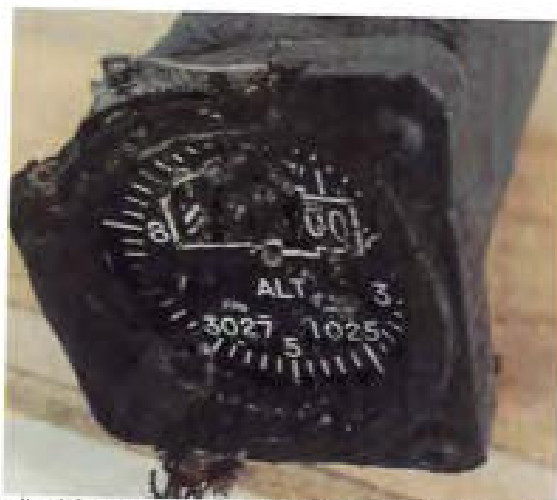
Los instrumentos y mandos de control de vuelo también se destruyeron, solamente se rescató el radioaltímetro del lado derecho, el cual se muestra en la ilustración 1.15.2.2, observándose una lectura de 1,600 pies (reglaje de 1,025 hPa).

Fig. 1.15.2.2. Radioaltímetro con la indicación de 1,600 pies sobre el terreno

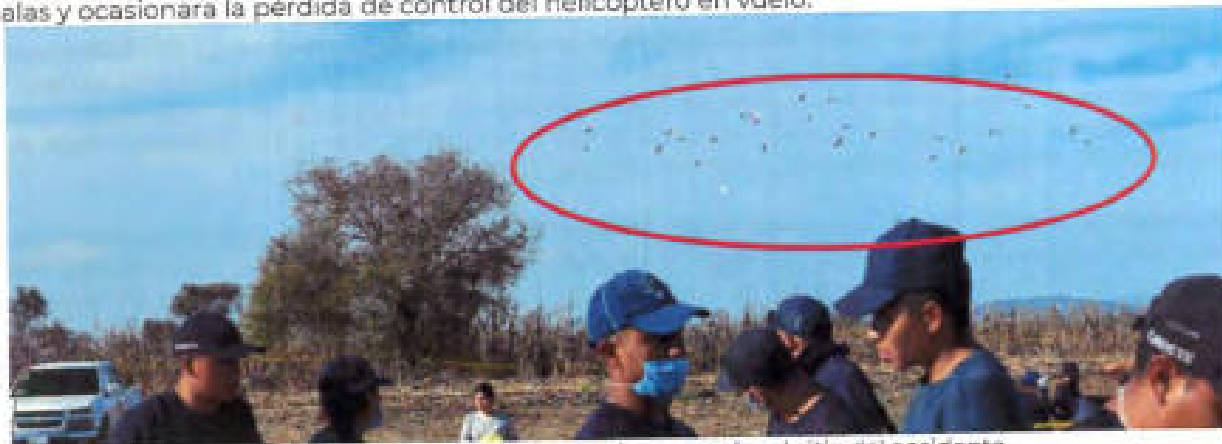
1.17.a. Presencia de aves en las cercanías al sitio del accidente.

Después de analizar los restos en el sitio del accidente, no se detectó evidencia de que alguno de los tripulantes hubiera recibido el impacto de un ave u objeto externo a las partes del helicóptero matrícula XA-BON; además, entre los restos de la cabina no existe evidencia de restos de aves. Por lo anterior, esta hipótesis fue desechada como posible causa del accidente o que fuera un factor que contribuyera a la causa del suceso.

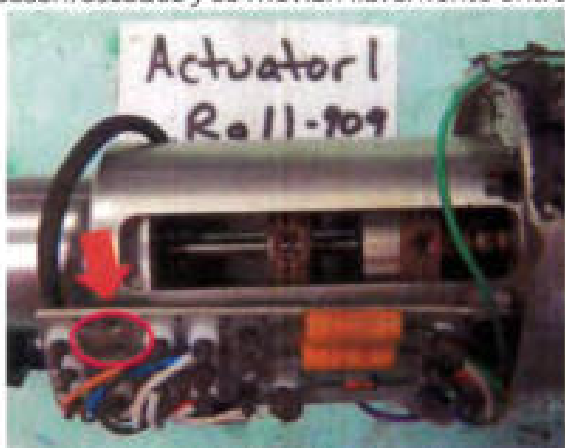
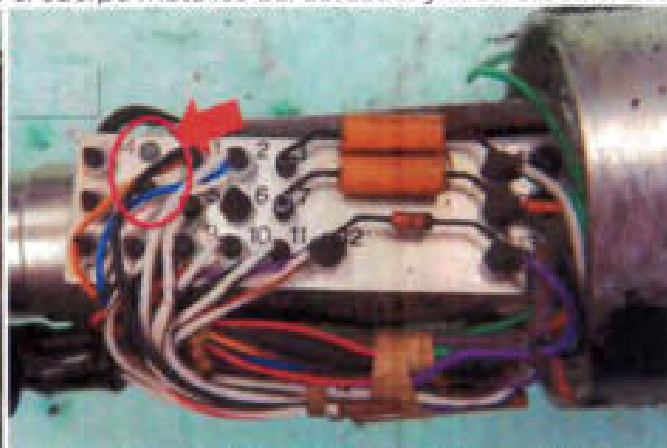
El actuador lineal de roll (alabeo) SAS1 (N/P 4012373-909, N/S Ver 3 409) tenía 2 de los 4 tornillos de sujeción que mantienen sujeta la tarjeta electrónica al cuerpo del actuador, completamente desenroscados y se movían libremente entre el cuerpo metálico del actuador y la carcasa del LVDT.

2.2.2.2.a Actuador lineal de roll SAS1 con los tornillos faltantes y el tornillo de bola se relaciona con alabeo a la izquierda.

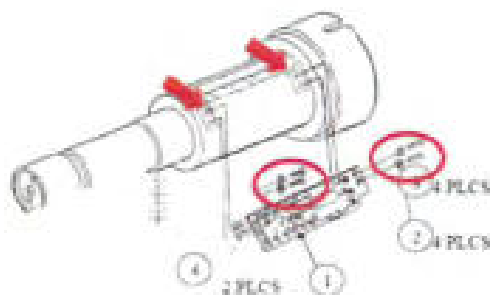
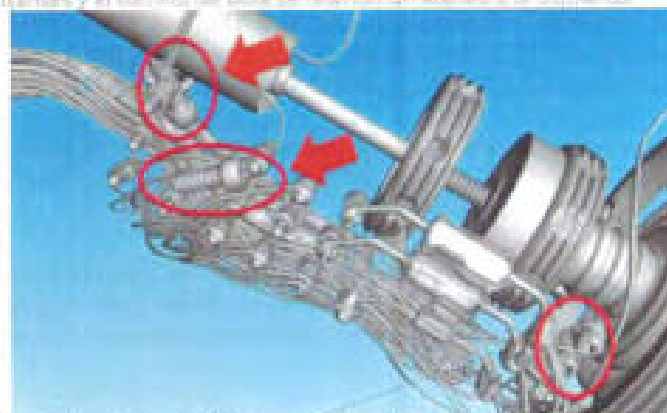
2.2.2.2.a Imagen del CT Scan del actuador lineal de alabeo SAS1 con los tornillos desprendidos.

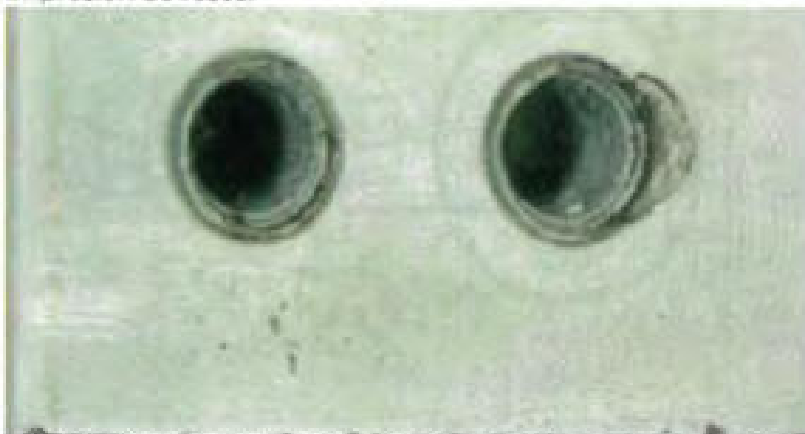
El examen de laboratorio, realizado a los tornillos y a los agujeros de la carcasa del actuador lineal de alabeo del SASI, mostró que estos tenían dos cuerdas dañadas.

En uno de los agujeros de la carcasa se detectó que el roscado mostró daño cerca del borde exterior del agujero con una impresión de rosca.

2.2.2.2.b. Acercamiento al daño de una impresión cercana a la rosca
