COL-10-22-GIA

**INFORME FINAL DE  
ACCIDENTE**

Accidente ocurrido el día 13 de noviembre del 2010 al Helicóptero Bell 412, Matrícula XA-UNI (Méjico) en las coordenadas LN 04°17'54" LW 76°26'27", Cordillera Occidental, zona rural del municipio de Trujillo (Departamento del Valle, Colombia).

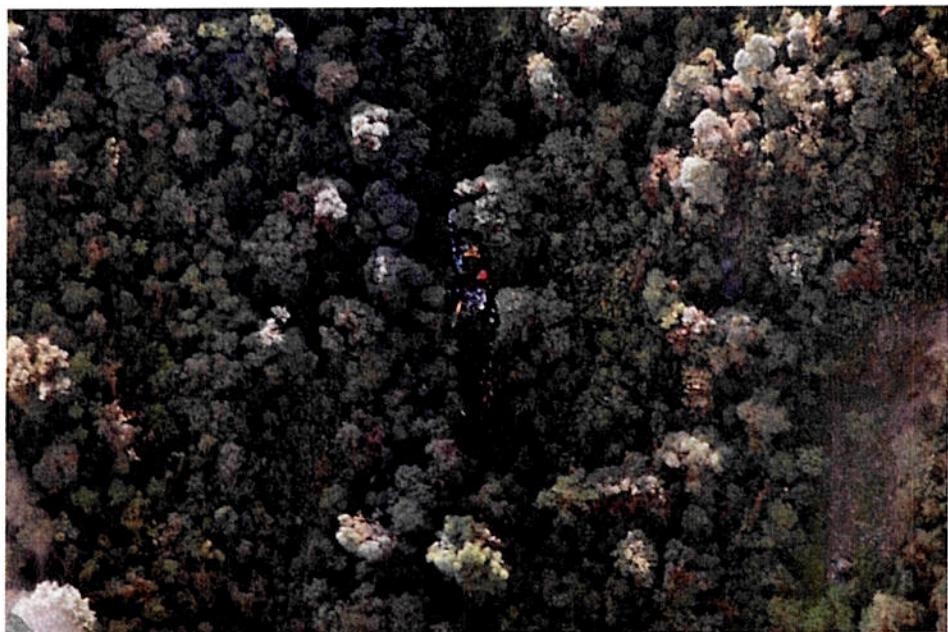
Foto 1.1. Foto aérea donde se observan algunos de los restos del helicóptero y las condiciones topográficas del sitio del accidente con una pendiente aproximada de 70° grados.

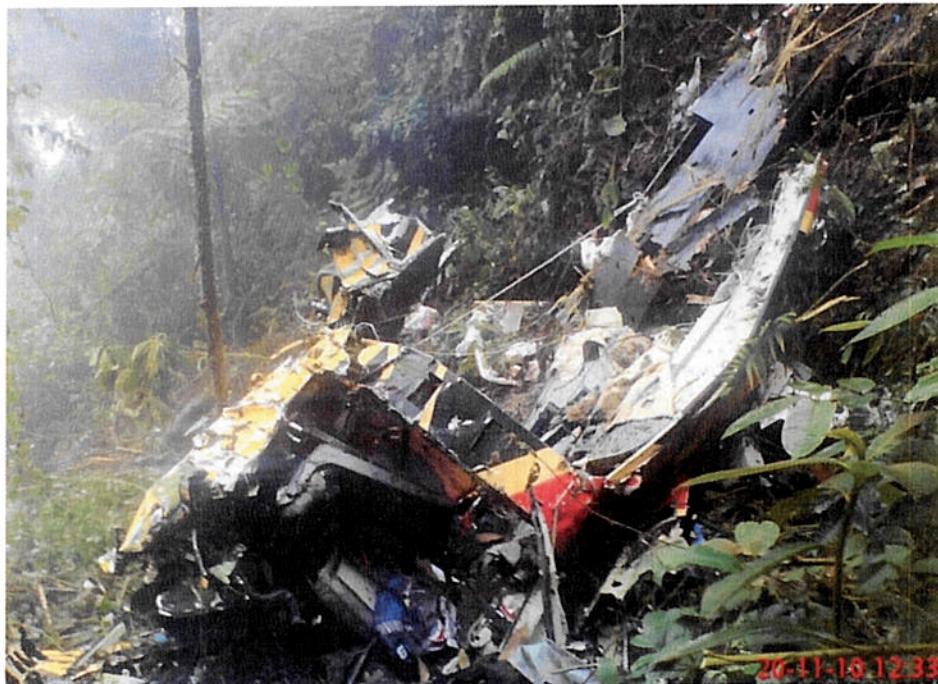
Foto 1.2. Estado final del helicóptero (se observa parte de la cabina de pilotos y área de carga)

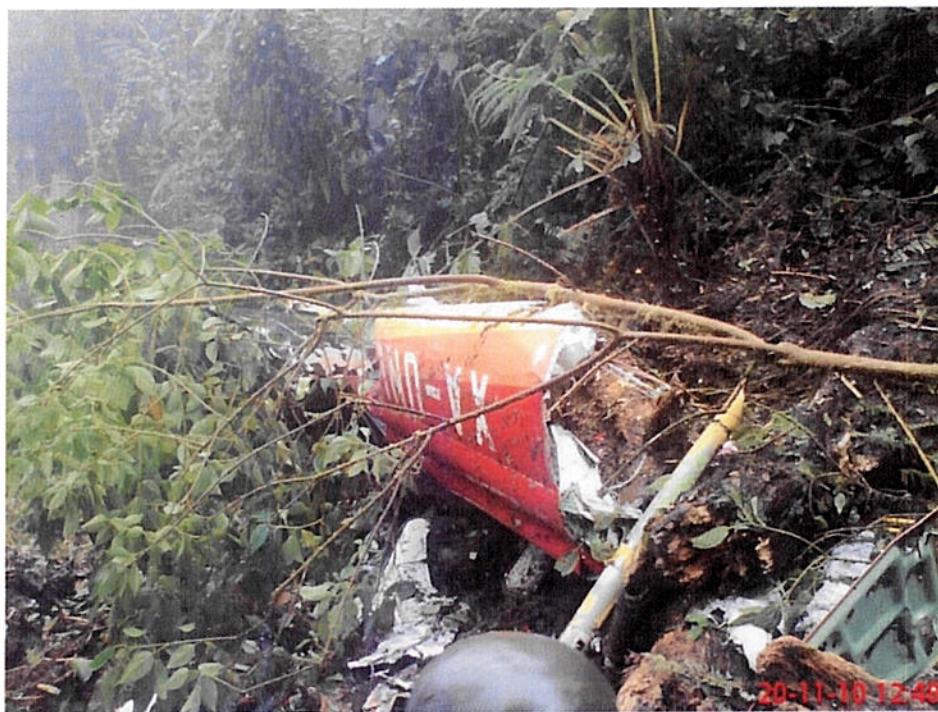
Foto 1.3. Estado final del helicóptero (se observa el botalón de cola con la matrícula de la aeronave)

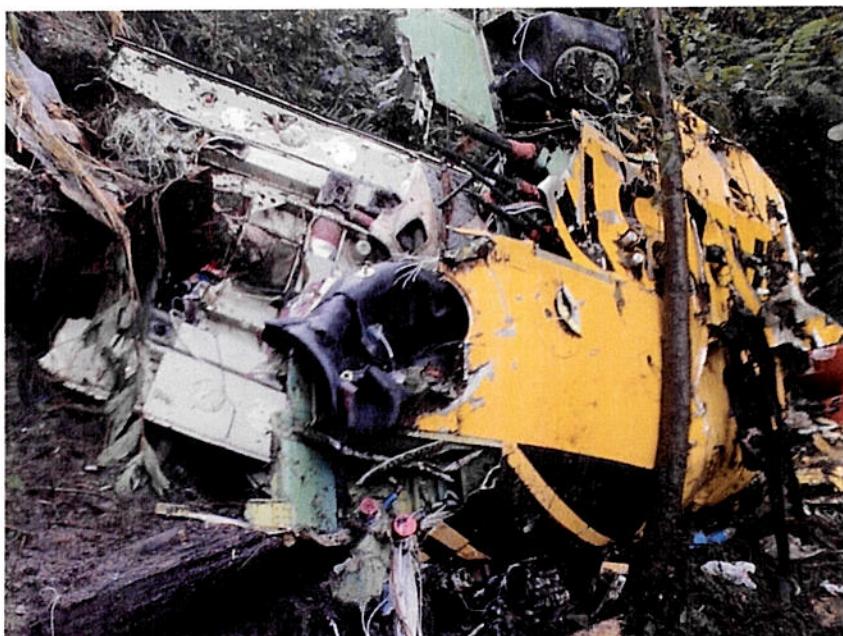
El helicóptero quedó completamente destruido e irrecuperable como resultado del impacto contra el terreno. Sufrió desprendimiento de los rotores principal y de cola, desprendimiento del botalón de cola, fractura del fuselaje central en dos partes, desprendimiento de la transmisión principal y mástil, desprendimiento del tren de aterrizaje o skid y fractura de la cabina de pilotos.

Foto 1.5. Parte inferior del fuselaje central (zona de carga) destruido, se observan algunas de las celdas de combustible rotas sin presencia de fuego.

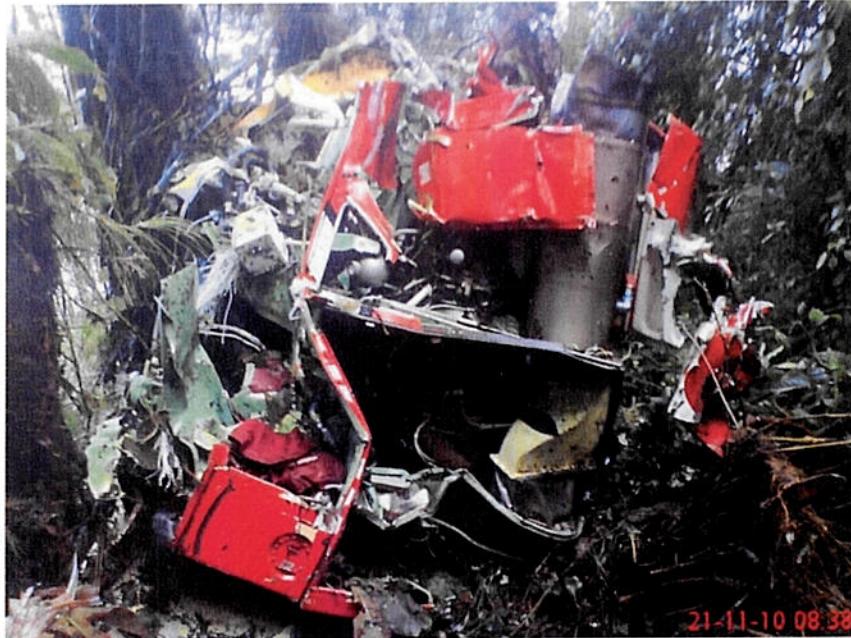
Foto 1.6. Parte del fuselaje sección motores

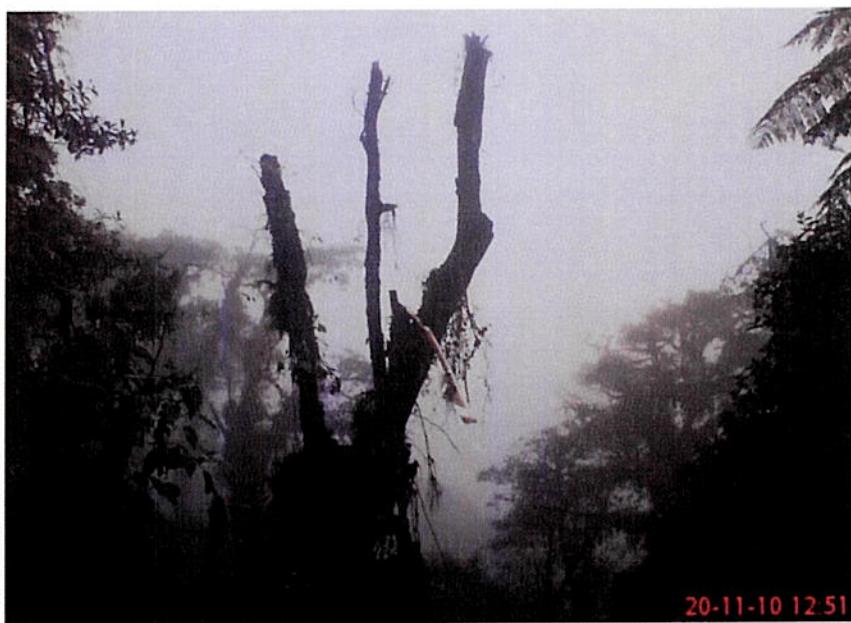
Foto 1.7. Pala del rotor principal sobre un árbol a una altura de 15 metros.

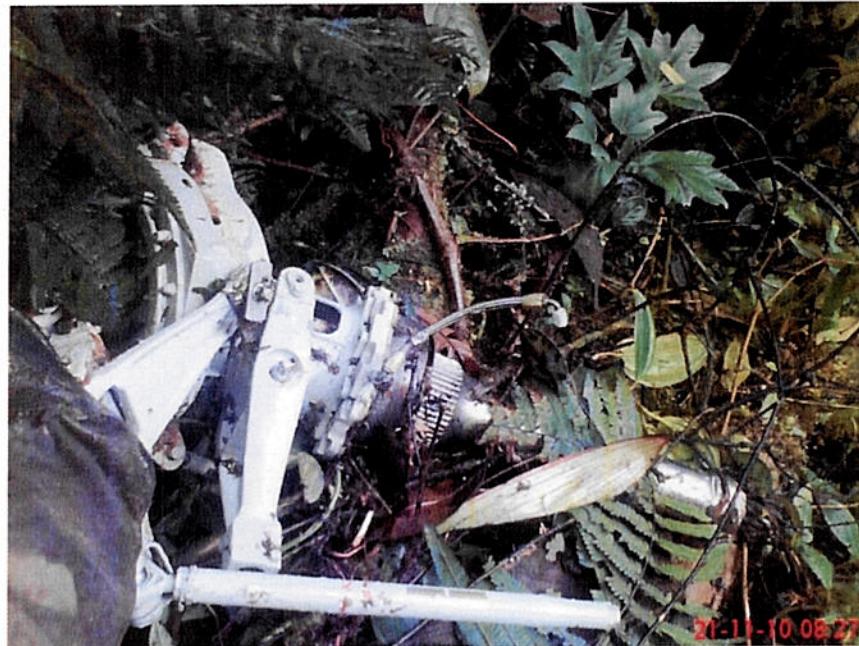
Foto 1.8. Parte de la transmisión y mástil del rotor principal desprendido de la estructura del helicóptero.

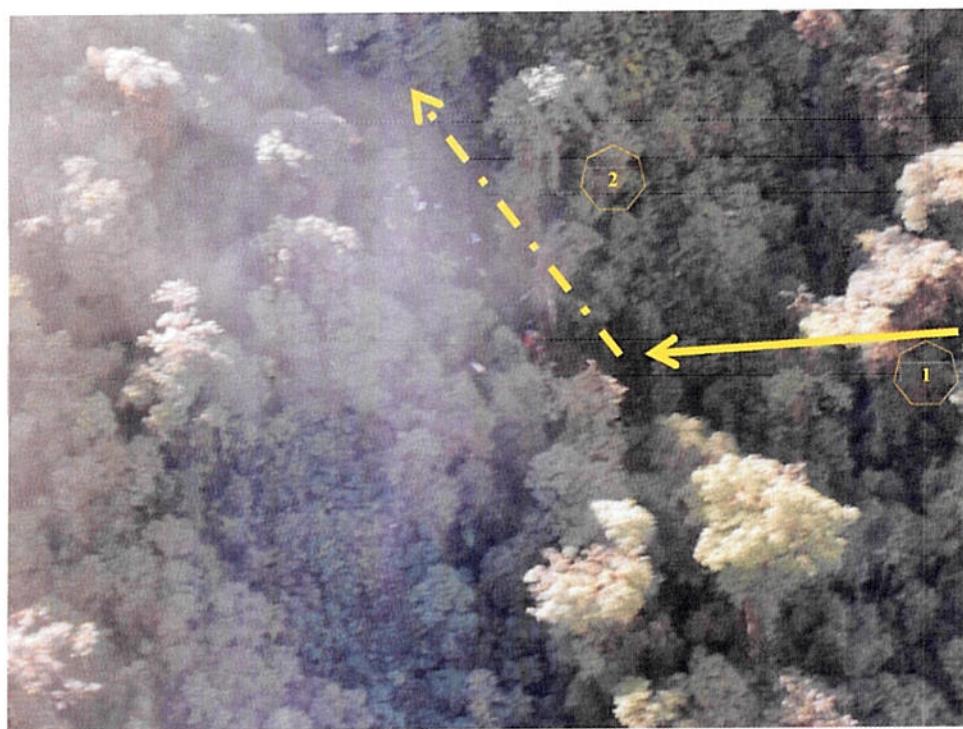
Desde una perspectiva aérea se nota que los primeros árboles no tienen rastros de daños producidos por el helicóptero, pero al proyectar una línea al primer impacto se puede advertir que el piloto posiblemente vio algunas ramas de las partes altas de los árboles y trató de llevar la aeronave hacia arriba sin resultados positivos, dejando una proyección de restos en una distancia de 70 metros en línea recta.

Es posible por lo anterior, que existiera una ligera desaceleración a última hora por parte del piloto al advertir tardíamente la posibilidad de un impacto contra el terreno.

Foto 1.9. La flecha (1) indica la trayectoria de vuelo del helicóptero teniendo en cuenta los datos arrojadas por el sistema SkyTrac en el último minuto de vuelo: En la flecha (1) se observa que no hay daños en la vegetación. La flecha (2) sigue los rastros dejados por la aeronave en la pendiente de la montaña.

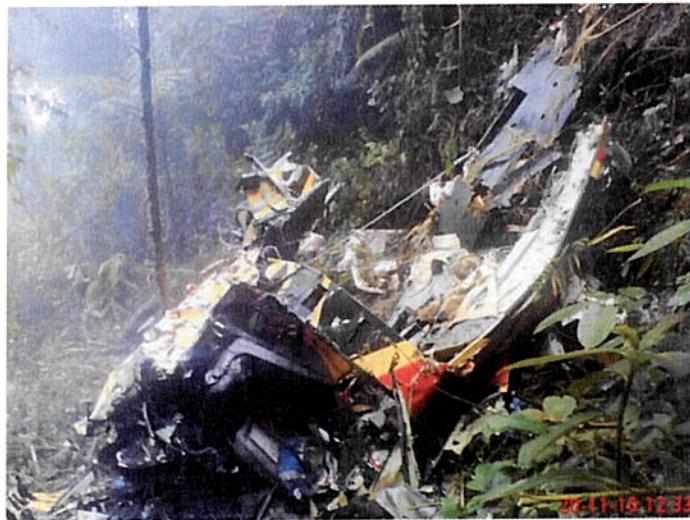
- En la parte superior, la Cabina de carga con sección de cabina de pilotos: Esta área presentó aplastamiento de la sección de nariz con fractura del panel de instrumentos. Fueron desprendidas las puertas de carga y puertas de pilotos las cuales se encontraron a cuatro metros. El piso de la zona de carga se encontró fracturado con exposición de

las celdas de combustible, las cuales se encontraron rotas y sin evidencias de fuego. La lámina externa evidencia múltiples golpes.

Foto 1.10. Helicóptero en posición invertida. Ausencia de la nariz del helicóptero, de las puertas de carga y puertas de cabina de pilotos y parte del piso de la aeronave

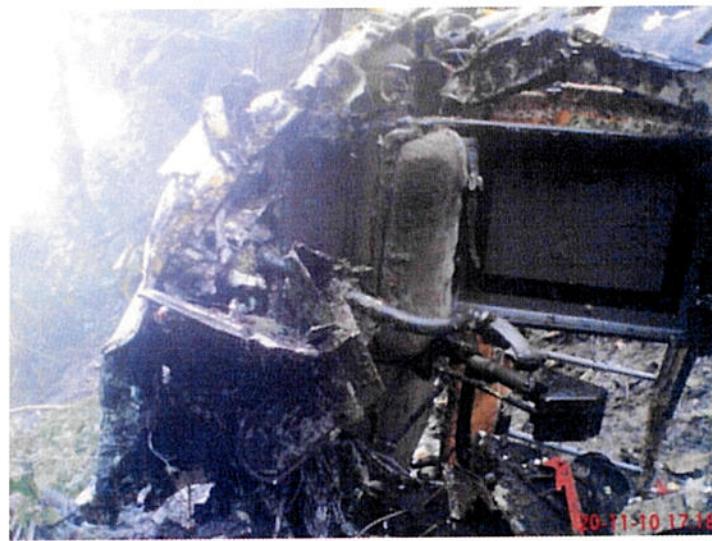
Se encontraron los controles de vuelo en posición normal, los aceleradores abiertos y el colectivo ligeramente arriba de su posición normal de vuelo.

Foto 1.11. Silla y controles de vuelo del lado derecho (Piloto).

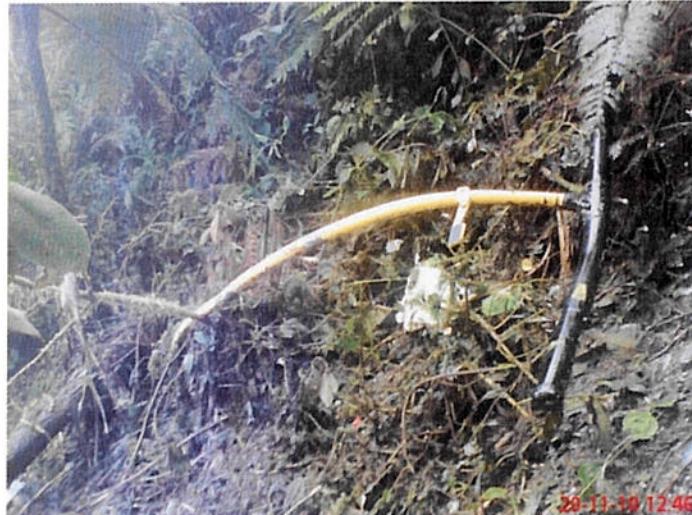
Se encontró desprendimiento del tren de aterrizaje tipo skid con fractura del mismo en el lado derecho y en la parte trasera. El lado derecho se encontró enterrado en el suelo y fracturado en dos partes.

Foto 1.12. Parte de los Skid (lateral lado izquierdo y transversal delantero)

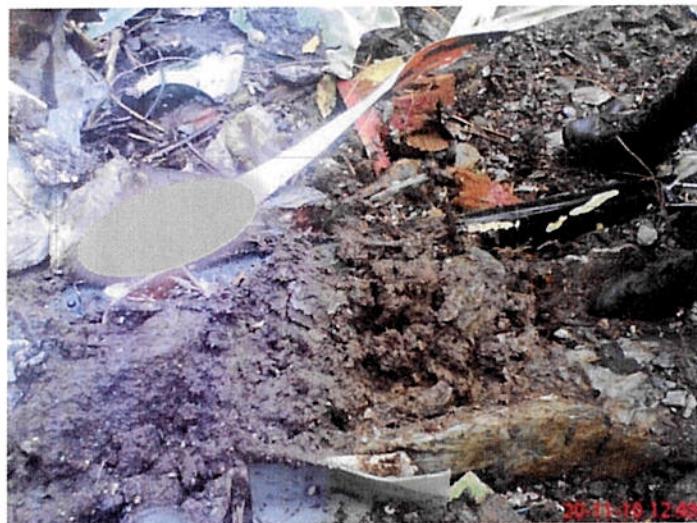
Foto 1.13. Parte de skid lado derecho enterrado en el suelo.

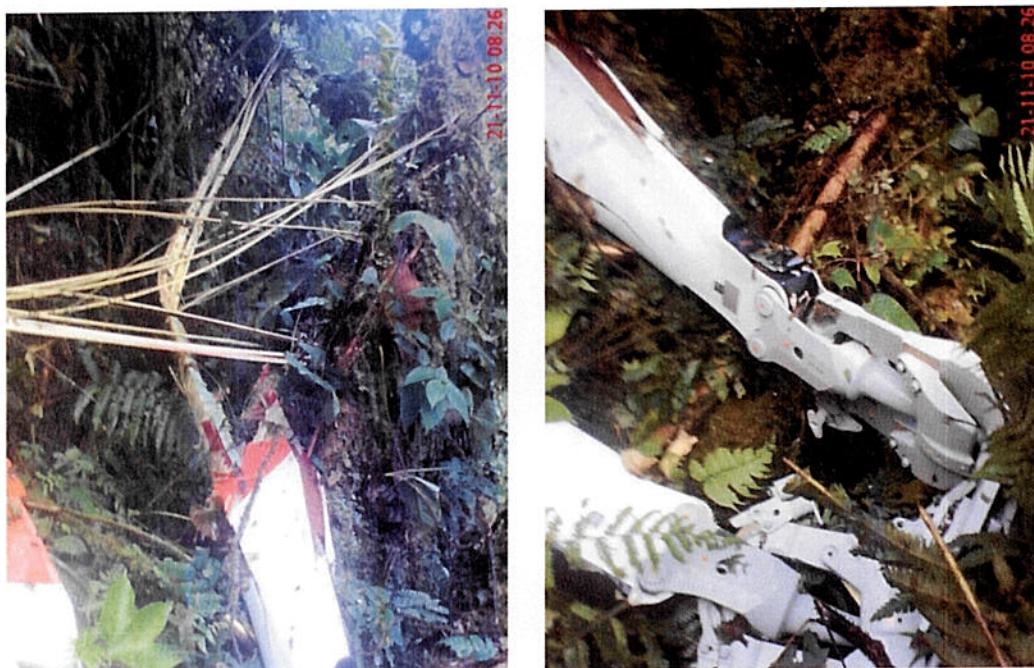
- Transmisión principal y mástil: El mástil se encontró fracturado en la parte superior con una señal de golpe producido por el hub del rotor principal el cual se desprendió. El mástil se encontró unido a la parte superior de la transmisión, esta se encontraba con los montantes separados de sus puntos de acople de la estructura de la aeronave. Las palas del rotor principal se encontraron esparcidas y totalmente destruidas por acción del impacto contra los árboles, una sobre la copa de un árbol a 30 metros del suelo, dos destruidas pero unidas al hub y otra separada y destruida en el suelo.

Foto 1.14 y 1.15. Foto izquierda, aspectos de una de las palas del rotor principal completamente destruida. Foto derecha, hub del rotor principal.

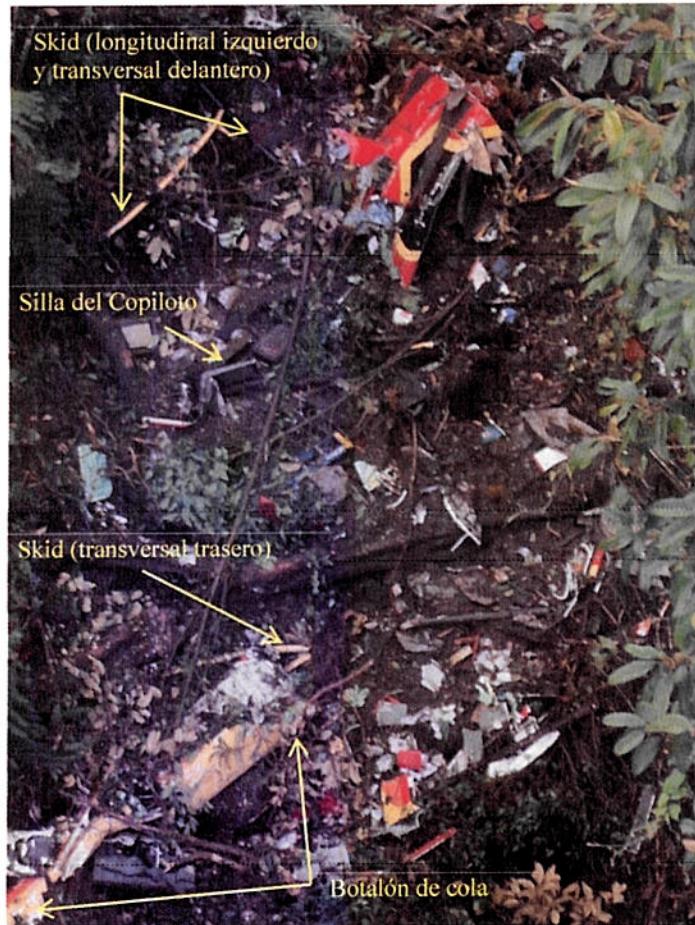
- Botalón de cola: Exhibía fracturas con incrustaciones de ramas de árboles y daños pronunciados al lado izquierdo en comparación a los observados al lado derecho; el estabilizador horizontal derecho tenía una ligera de doblamiento hacia arriba con daños en el borde de ataque y se había movido hacia adelante sobre su posición original, el estabilizador horizontal izquierdo también estaba doblado hacia arriba y tenía evidencias de daños múltiples por impactos contra los árboles y se había movido hacia atrás de su posición original. La aleta vertical estaba separado del botalón de cola y tenía evidencia de impactos en el tubo protector de cola.

Foto 1.16. En la parte inferior de la foto se observa el botalón de cola con el estabilizador horizontal. En la parte superior de la foto se encuentra parte de la cubierta del motor y al costado izquierdo de la foto una sección del skid (transversal delantero y longitudinal derecho).

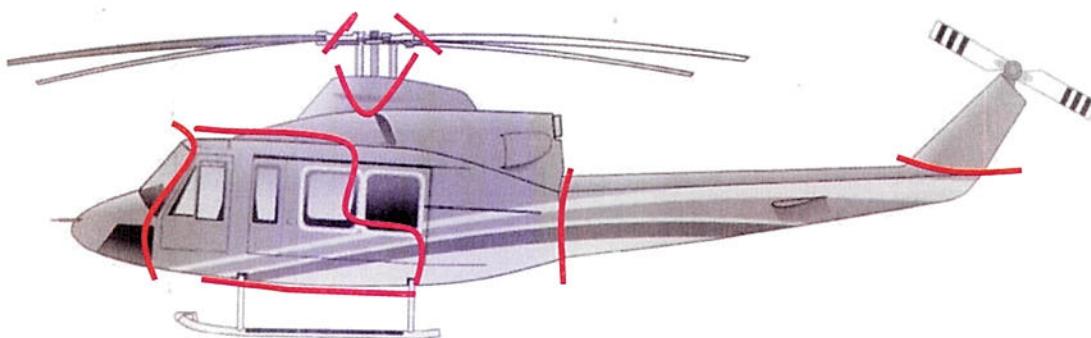
Imagen 1.17. Daños sufridos por la aeronave. Las líneas rojas muestran las principales fracturas sufridas por el helicóptero.

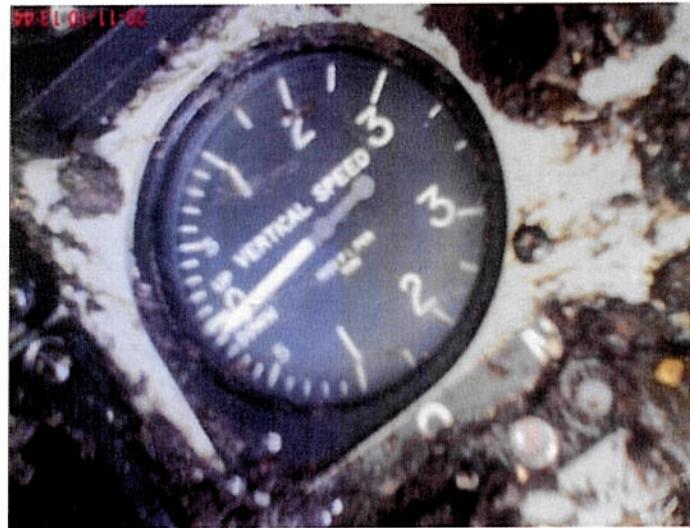
Fotos 1.17. Instrumento de velocidad vertical (variómetro) con un leve descenso no significativo.

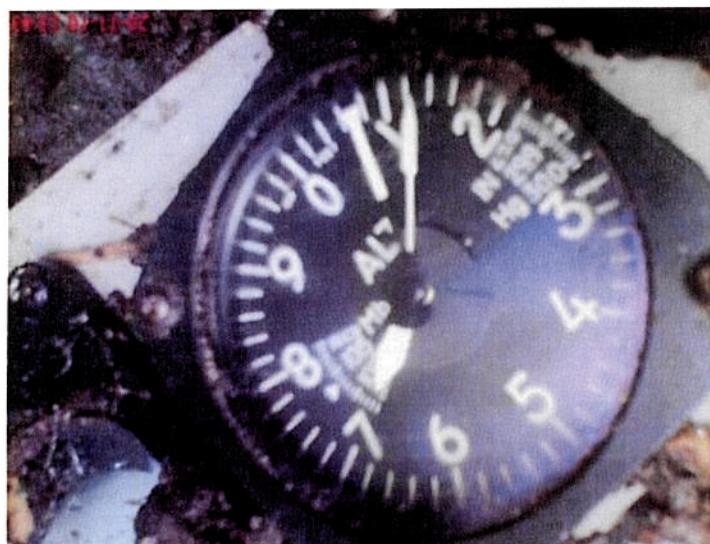
Foto 1.18. Instrumento de altímetro donde se observa un ajuste altimétrico de 29.92 pulgadas de mercurio y 7,120 pies de altitud.

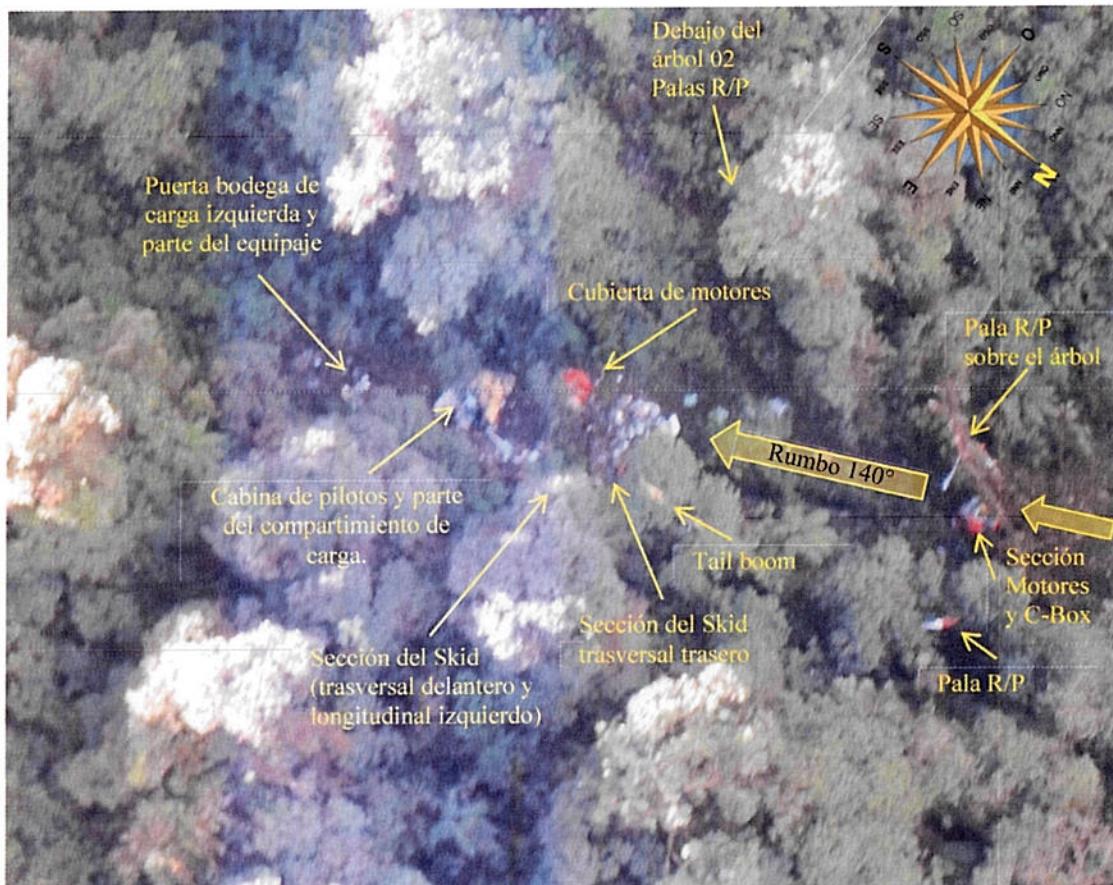
El helicóptero se fracturó en varias partes y los restos quedaron esparcidos a lo largo de una trayectoria de 70 metros en cuatro grandes zonas:

Foto 1.19. Distribución de los restos en el sitio del accidente. Nota: Debido a la vegetación, no se observan algunas de las partes de la aeronave, pero la ubicación de los restos indicados en la fotografía coinciden con la posición real en el sitio del accidente.
