INFORME FINAL

Vuelo AF 447

Accidente ocurrido el 1° de junio de 2009

Airbus A330-203 – F-GZCP

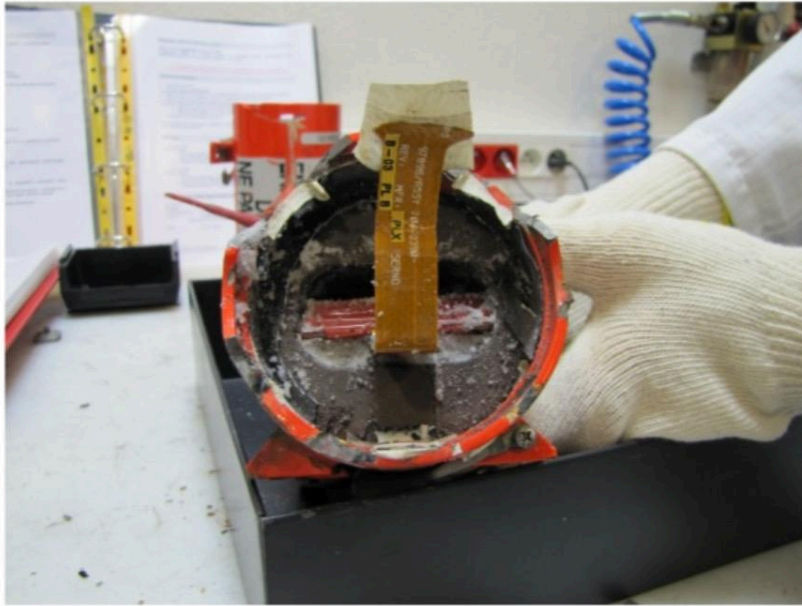
Fig. 18

Figura 18: CSMU del FDR tras la retirada de la cubierta

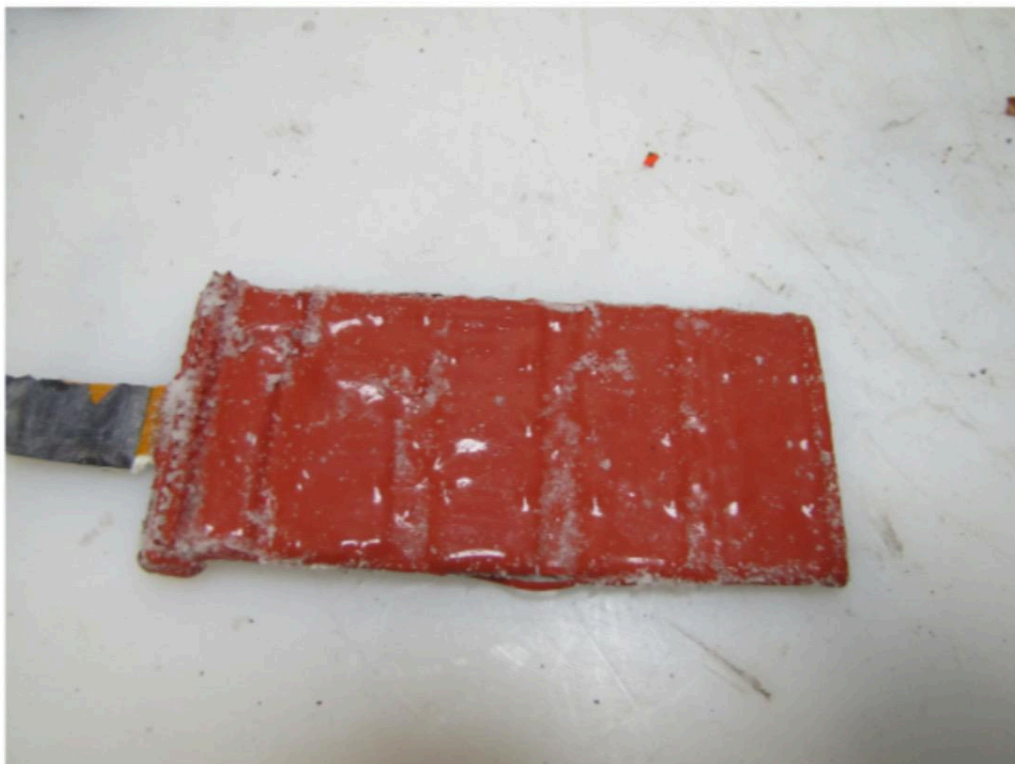
Fig. 19

Figura 19: Placa de memoria del FDR

La placa de memoria fue limpiada. La inspección visual no reveló daños en la placa. La placa fue colocada en un horno durante 36 horas con el fin de eliminar la humedad de los componentes y de la tarjeta de circuito impreso.

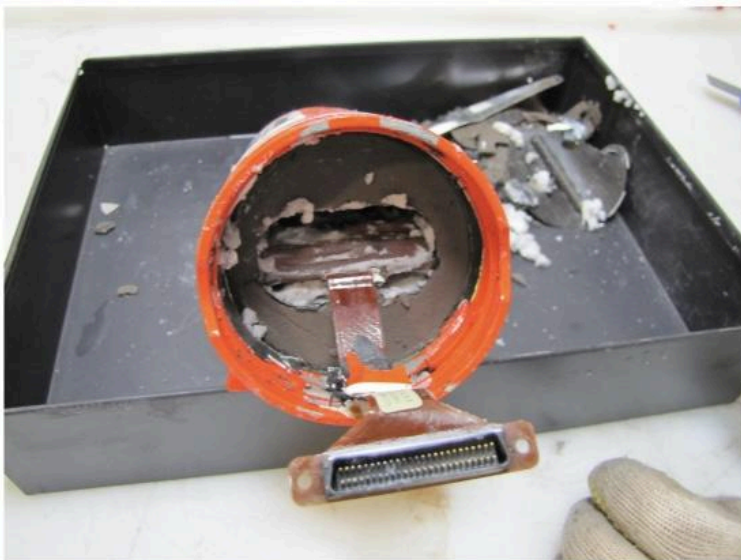
Figure 22: CVR memory board after removal of thermal protections

La inspección visual de las placas reveló daños: un condensador y una resistencia estaban agrietados en una de las placas; en la otra placa, dos componentes de tipo decodificador estaban dañados.

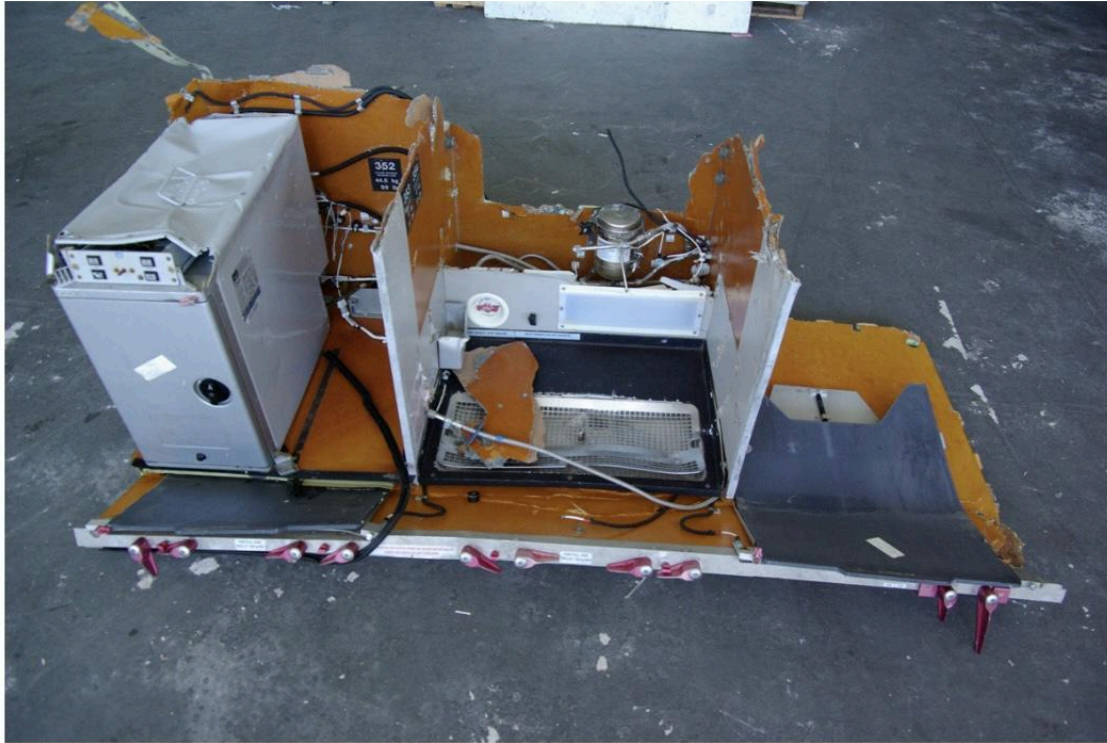
- Compresión vertical, y
- Un desplazamiento hacia adelante de los compartimentos de equipaje.

Figure 35: Part of Galley G3: downwards deformation at the level of the galley's heavy parts

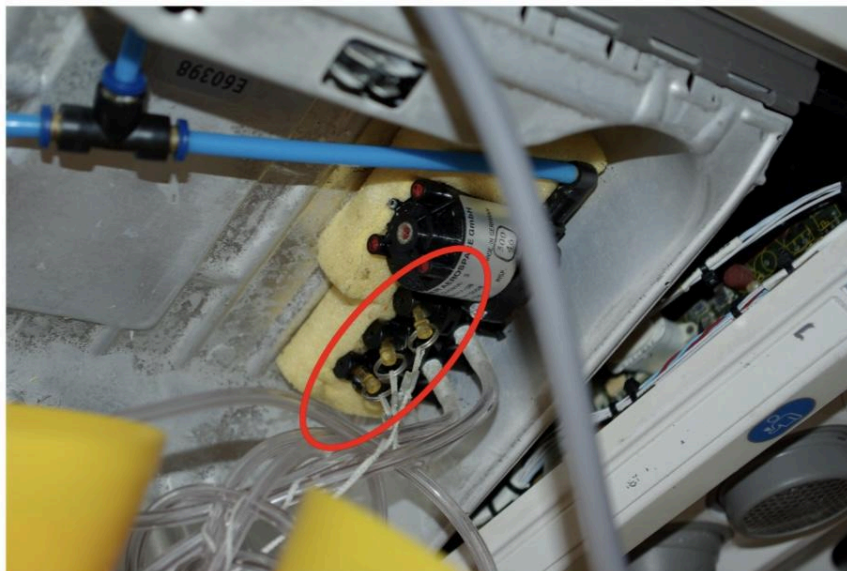
Varios pasadores fueron encontrados en su lugar, manteniendo cerrado el circuito de oxígeno.

Figure 41: Passenger oxygen container recovered open: the three pins are in place

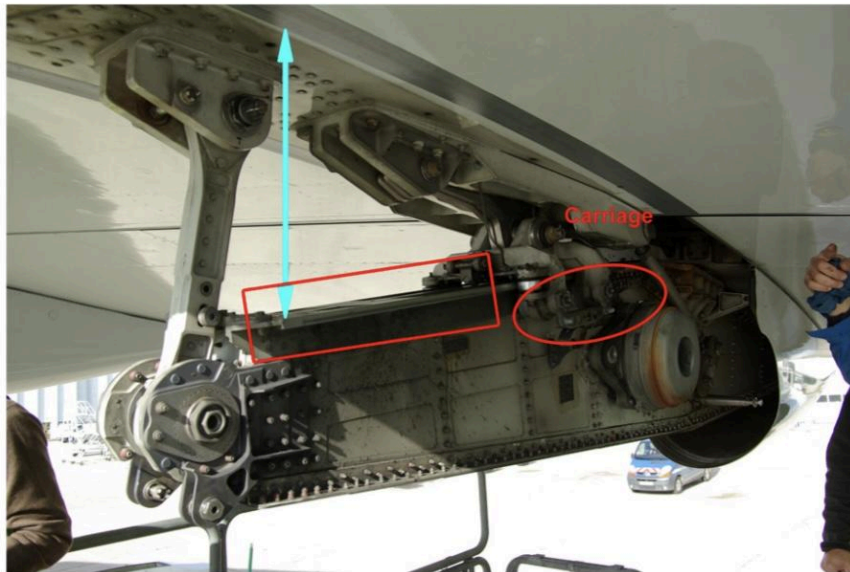
Figure 42: Flap extension mechanism (or flap track) No. 3 in retracted position

Figura 42: Mecanismo de extensión del flap (*flap track*) N.º 3 en posición retraída.

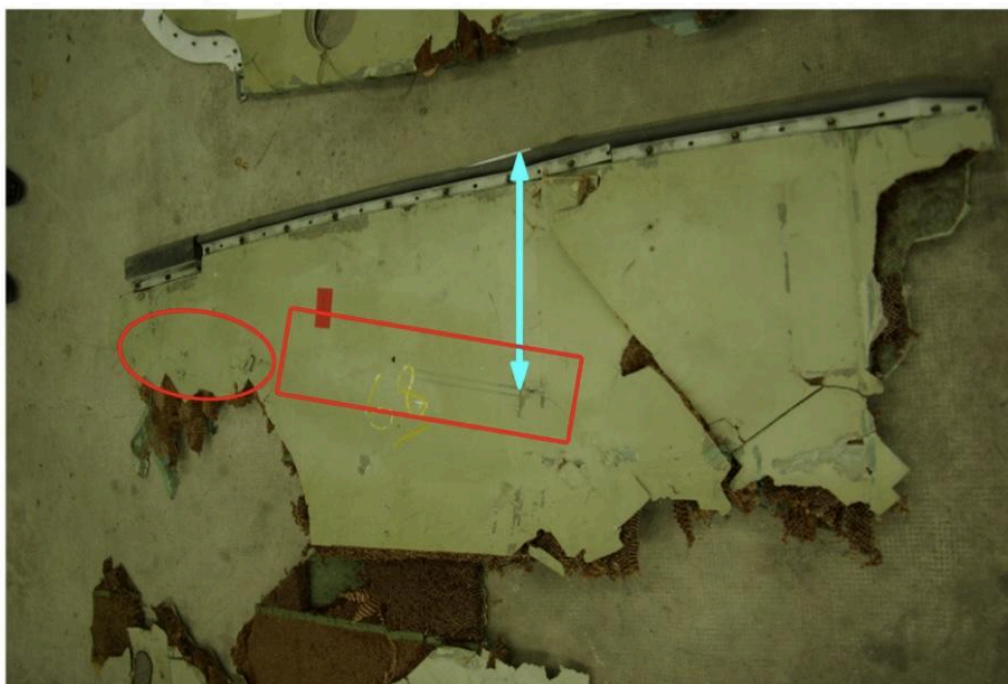
El examen visual de estas partes mostró deformaciones y fallas estructurales resultantes de cargas aplicadas desde abajo hacia arriba (*bottom-upwards loads*).

Figure 43: Part of the No. 3 flap track fairing on the left wing

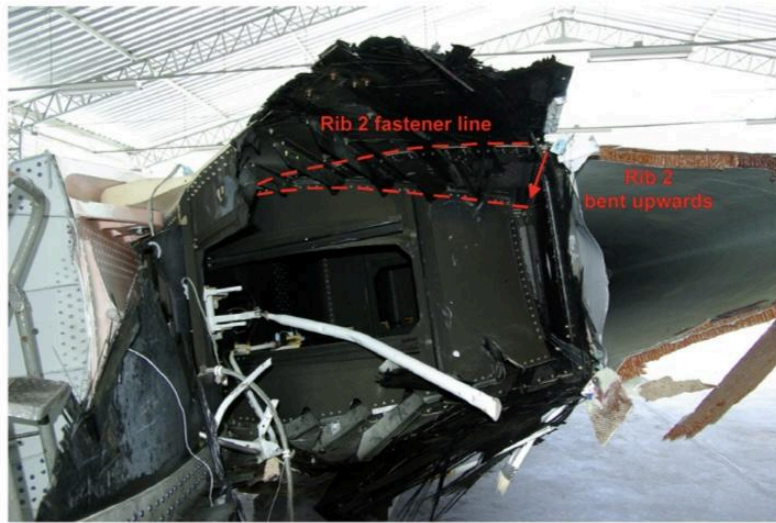
- Rotura de los paneles del borde de ataque derecho e izquierdo
- Fisuración longitudinal del refuerzo del borde de ataque
- Soporte de la antena HF (fijado al larguero delantero):
 - Rotura de la parte inferior
 - Arrugamiento indicativo de cargas de compresión desde abajo hacia arriba.

Figure 45: Rib 2 bent upwards as a result of bottom-upwards compression loads

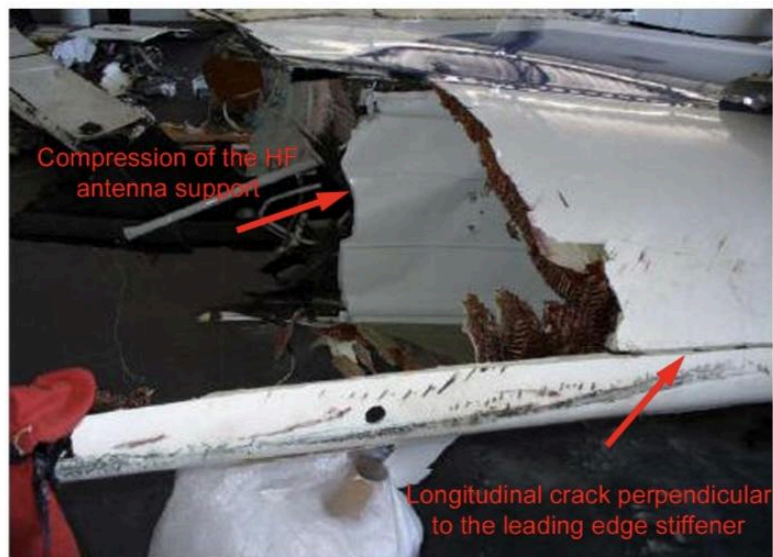
Figure 46: HF antenna support

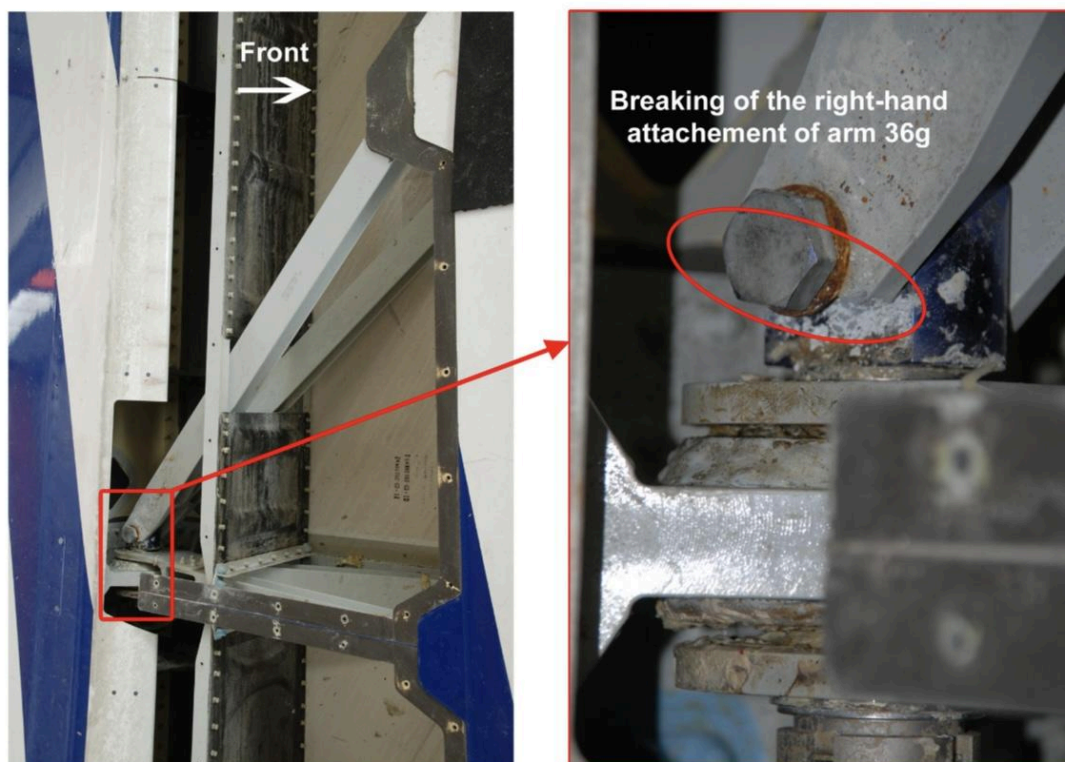
Figure 47: Arm 36G, right view: failure of the rudder attachments

Figura 47: Brazo 36G, vista derecha: rotura de las fijaciones del timón de dirección.

También pueden observarse grietas por cizallamiento, a lo largo de un eje de arriba hacia abajo, en los herrajes de fijación del brazo de bisagra del timón cerca del brazo 36G.

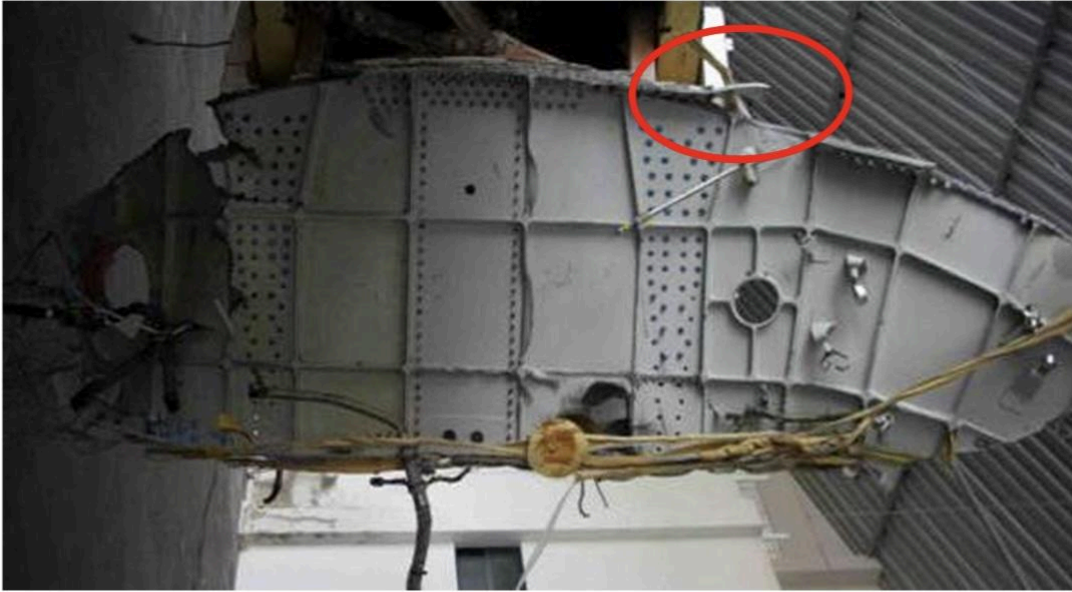
El fuselaje fue cizallado a lo largo de los marcos y de los ojales de fijación central y posterior por cargas aplicadas desde abajo hacia arriba.

Figure 48: Frame 87: shearing of the frame and fuselage skin along the frame

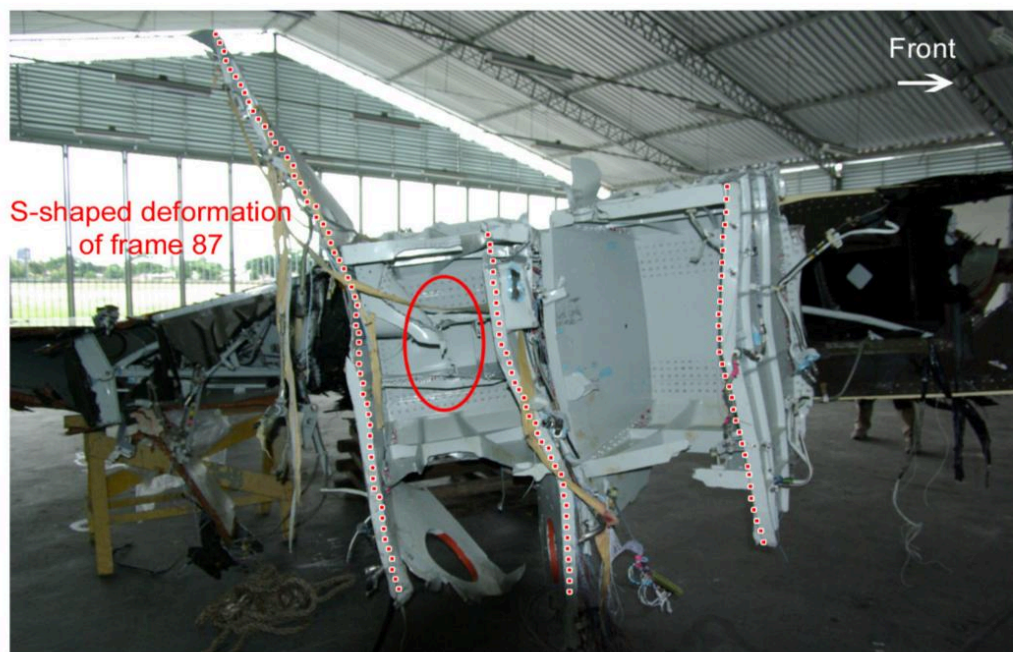
Estas observaciones indican un movimiento hacia atrás del estabilizador horizontal trimmable.

Figure 50: Frames 84 to 87: S-shaped deformation of frame 87, with frames 84 and 85 pushed in backwards; failure of the horizontal stabiliser actuator supports between frames 86 and 87 (red circle)

Figura 50: Marcos 84 a 87: deformación en forma de S del marco 87, con los marcos 84 y 85 empujados hacia atrás; rotura de los soportes del actuador del estabilizador horizontal entre los marcos 86 y 87 (círculo rojo).

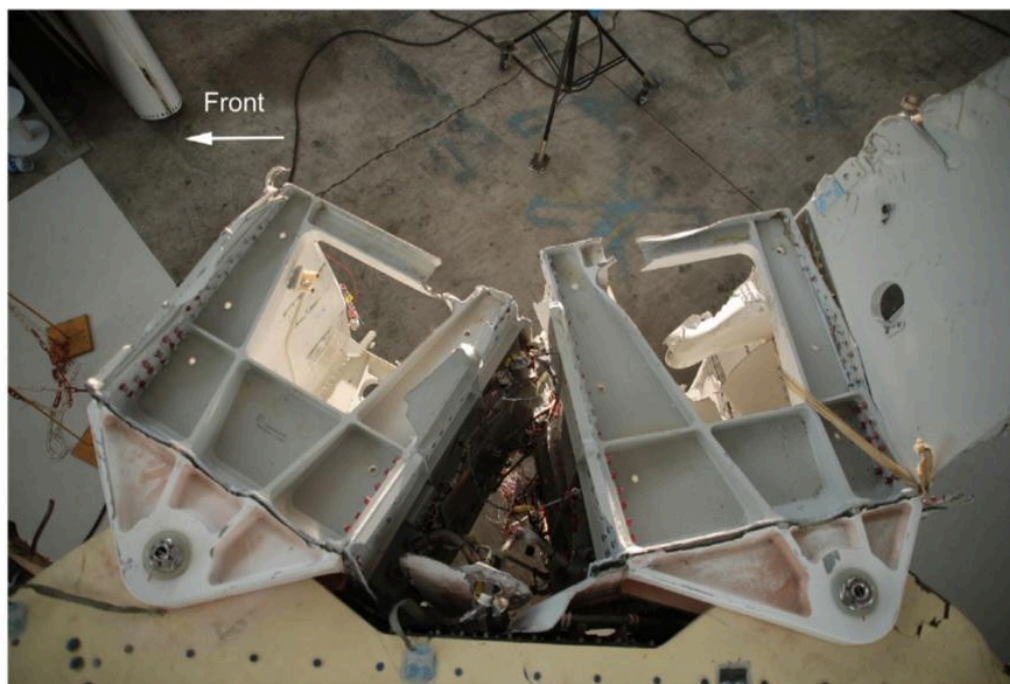
La fijación posterior giró hacia adelante con las partes de los marcos y largueros de marco que estaban unidas a ella.

Figure 51: Fin centre and aft attachments

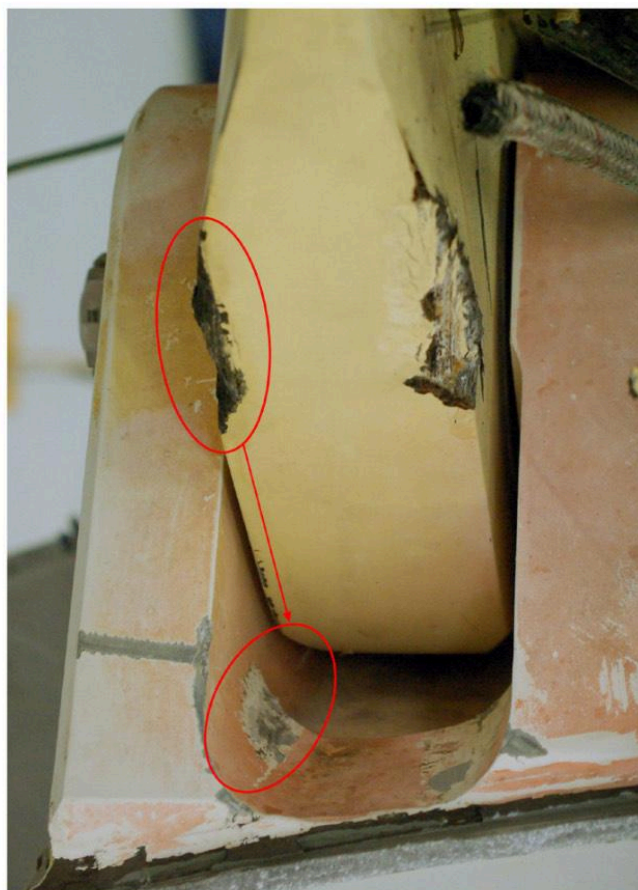
Los ojales de la fijación posterior (macho en la deriva y hembra en la estructura del avión) presentaban marcas que indicaban un movimiento hacia atrás del conjunto de los marcos 86 y 87.

Figure 52: Rear view of the left-hand aft lug: there were marks showing a backwards pivoting of frames 86 and 87

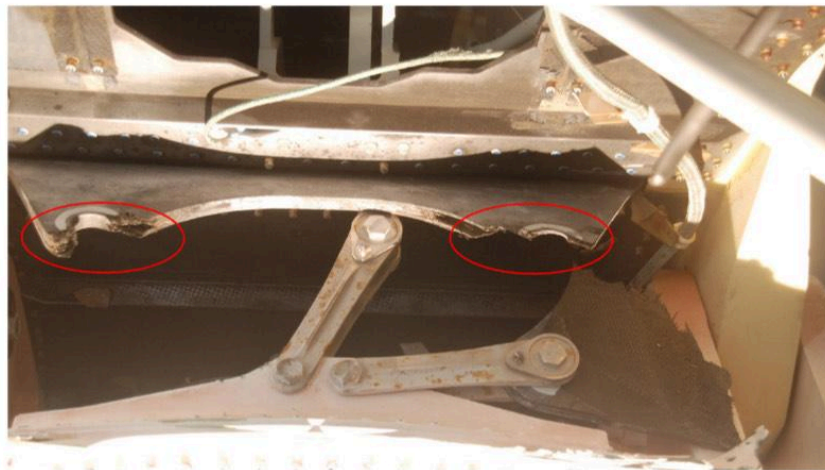
- Rotura por tracción del larguero central a la altura de la fijación de las barras laterales de toma de carga
- Rotura por compresión del larguero posterior en el nivel de fijación de dichas barras, y rotura por pandeo de la barra izquierda.

Figure 53: Tensile failure of the centre spar at the level of the attachment of the lateral load pick-up rods

Figura 53: Rotura por tracción del larguero central a la altura de la fijación de las barras laterales de toma de carga.

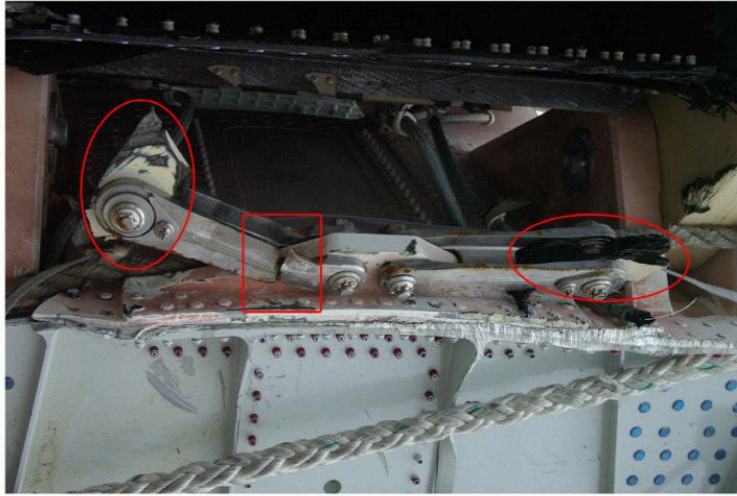
Figure 54: Compression failure of the aft spar at the level of the attachments of the lateral load pick-up rods and failure of the left-hand rod by buckling

Figura 54: Rotura por compresión del larguero posterior en el nivel de fijación de las barras laterales de toma de carga y rotura por pandeo de la barra izquierda.

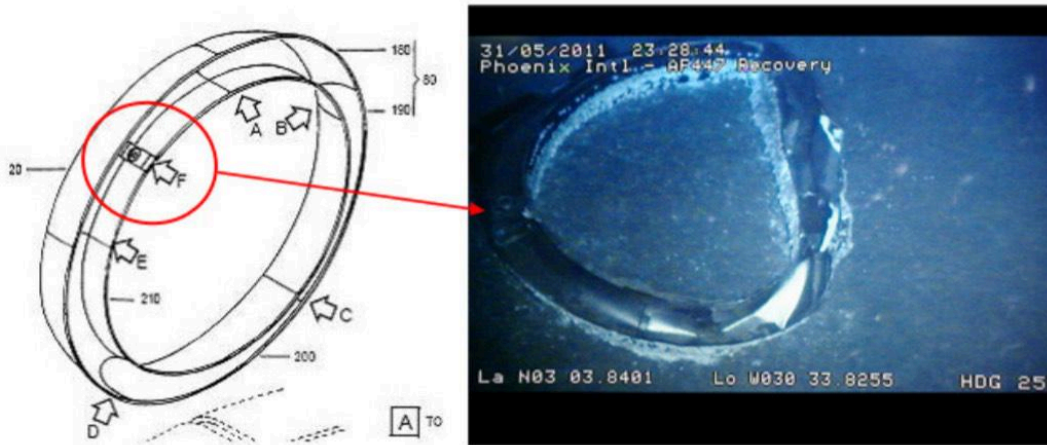
El borde de ataque de la entrada de aire del motor izquierdo presentaba una deformación significativa en su parte inferior.

Figure 57: Left engine air intake

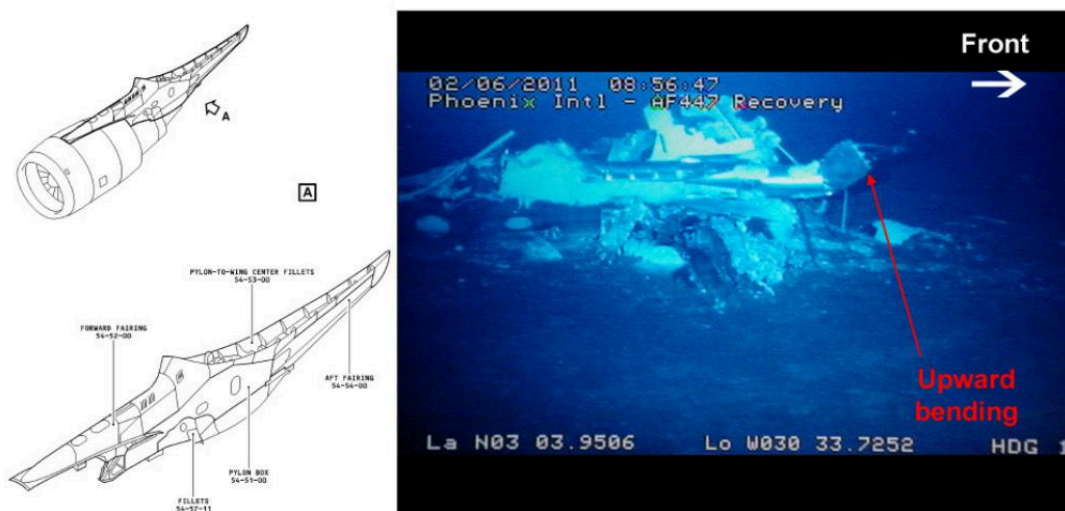
Presentaban deformaciones compatibles con cargas aplicadas a los motores desde abajo hacia arriba.

Figure 58: Engine pylon

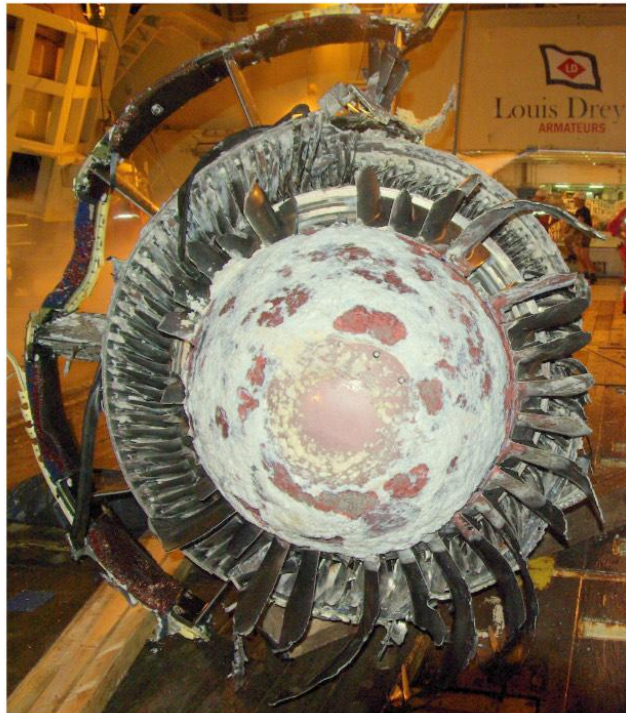
El examen visual de los dos motores mostró que estaban a alto régimen de revoluciones (RPM) en el momento del impacto con el mar.

Figure 60: Front view of engine

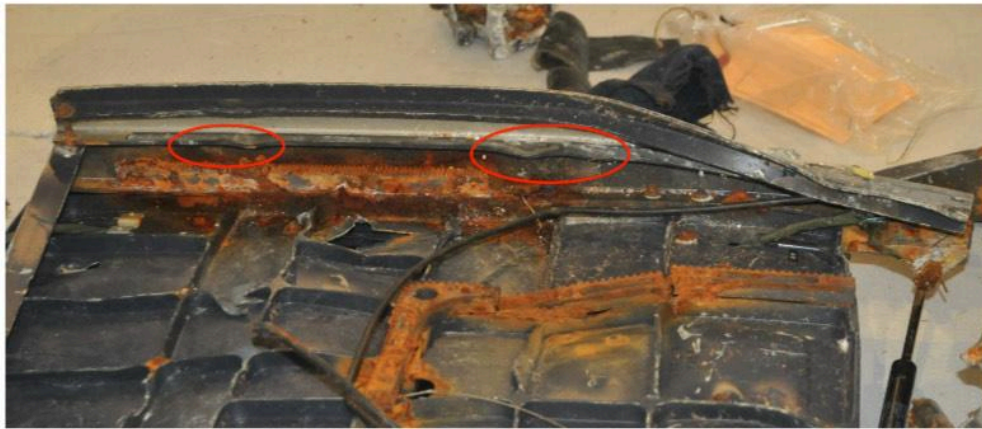
Figure 80: Roller marks on the guidance rail

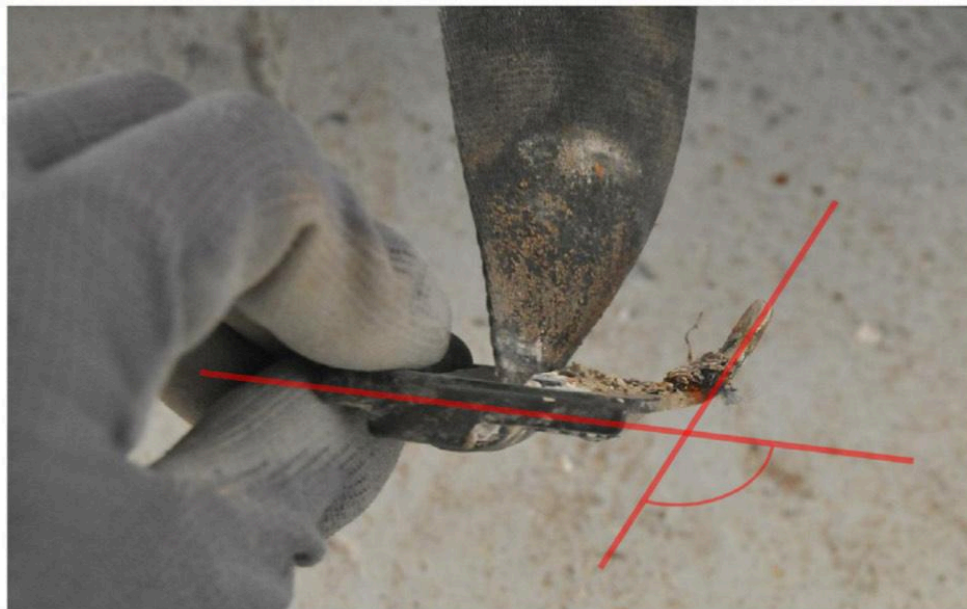
Figure 84: Malformation of the crotch belt fastening
