Secretaría de Comunicaciones y Transportes  
Subsecretaría de Transporte  
Agencia Federal de Aviación Civil  
Dirección de Análisis de Accidentes e Incidentes de Aviación  
Comisión Investigadora y Dictaminadora de Accidentes e Incidentes de Aviación

#### **INFORME FINAL DE ACCIDENTE DICTAMEN DE CAUSA PROBABLE**

EXP. No. **ACCDTARA004/2018MMPB**

**Aeronave:** Marca Agusta, Modelo A109S, Número de serie 22174, Matrícula XA-BON.

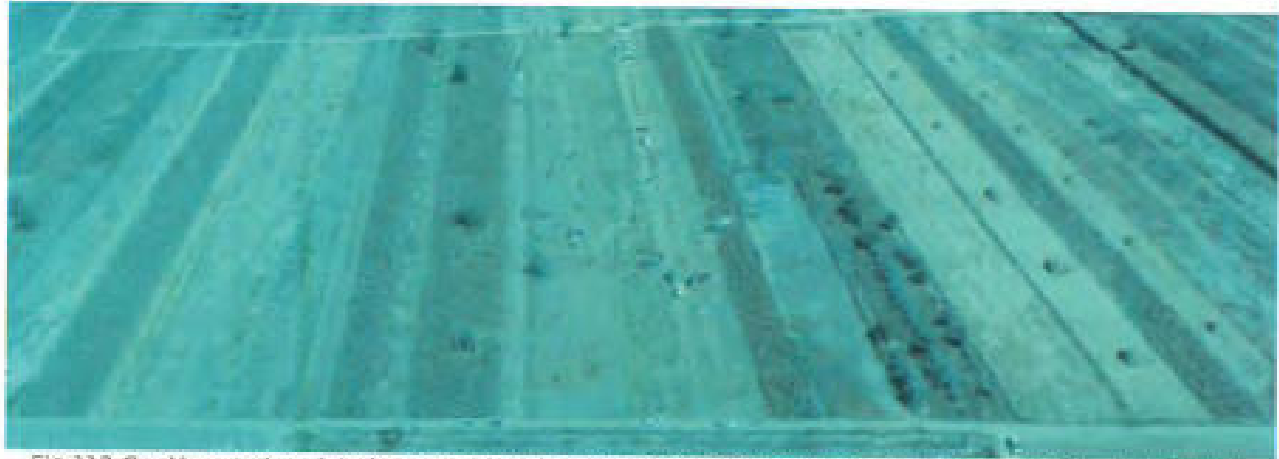
Fig. 13.2. Cordón exterior e interior en el sitio del accidente, colocado por la Fiscalía General del Estado de Puebla

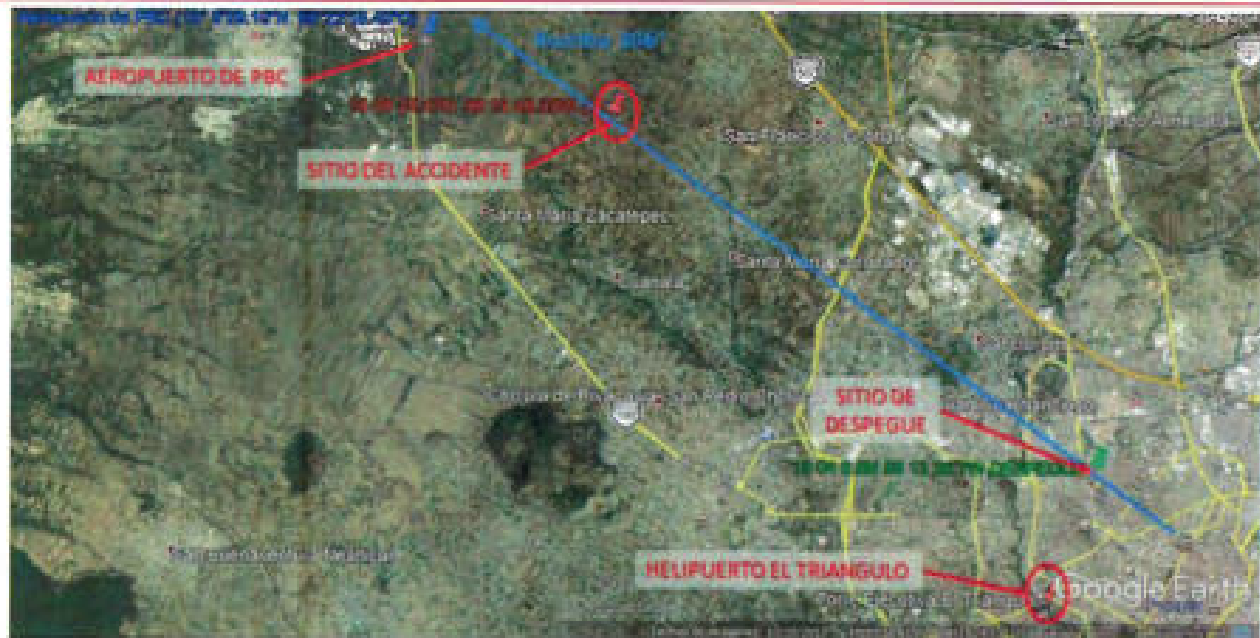
Fig. 1.1.4. Sitio de accidente, respecto a la casa habitación donde aterrizó y despegó el XA-BON

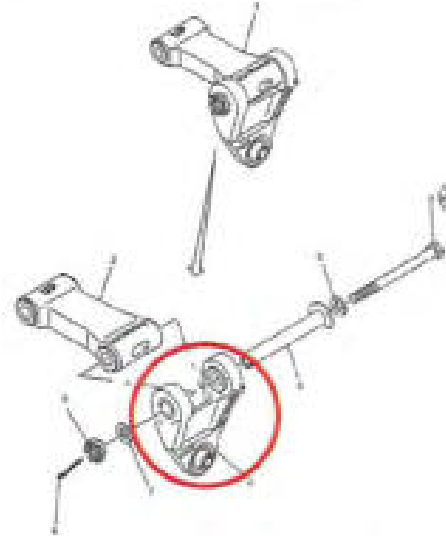
1.6.2.1. Media tijera (Half scissor) removida el 20 de diciembre de 2018 por juego excesivo del cojinete esférico

1.6.2.2. Imagen proporcionada por el fabricante de la parte removida para mayor ejemplificación

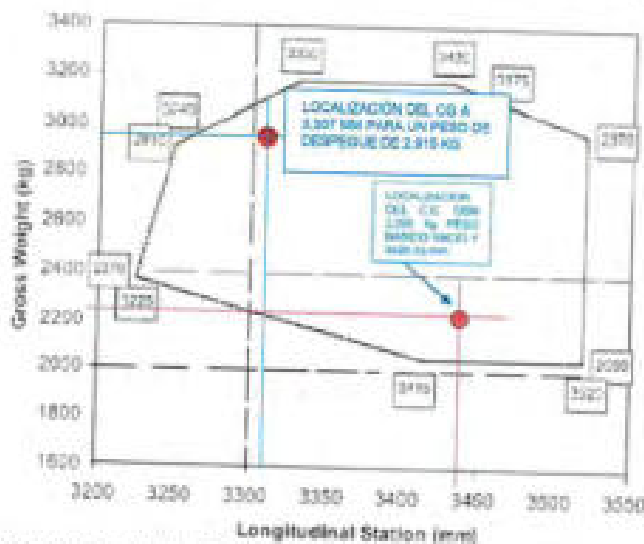
De acuerdo con la remisión de fecha 24 de diciembre de 2018, se le suministraron al helicóptero la cantidad de 286 litros (225 kgs) de turbosina y considerando los datos que se han investigado, se determinó que un pasajero iba en el asiento central y dos en el asiento trasero, sin que llevaran equipaje en el compartimiento de carga, por lo que el Peso de despegue (PD) fue de 2,915.0 Kgs y el centro de gravedad (CG) quedó a 3,307.0 mm del Datum; concluyéndose que el CG estaba dentro de la envoltura de vuelo.

Fig. 16.4.1. Envolvente del CG con peso vacío y peso de despegue de 2,915 kg

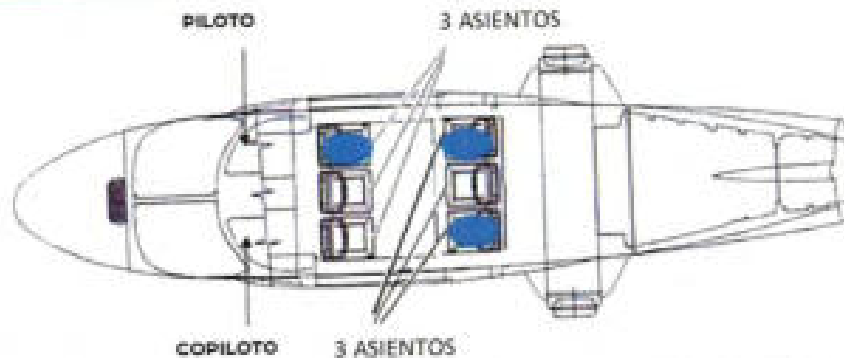
Fig. 1.6.4.2. Ubicación de los pasajeros en la cabina de acuerdo con declaraciones de testigos.

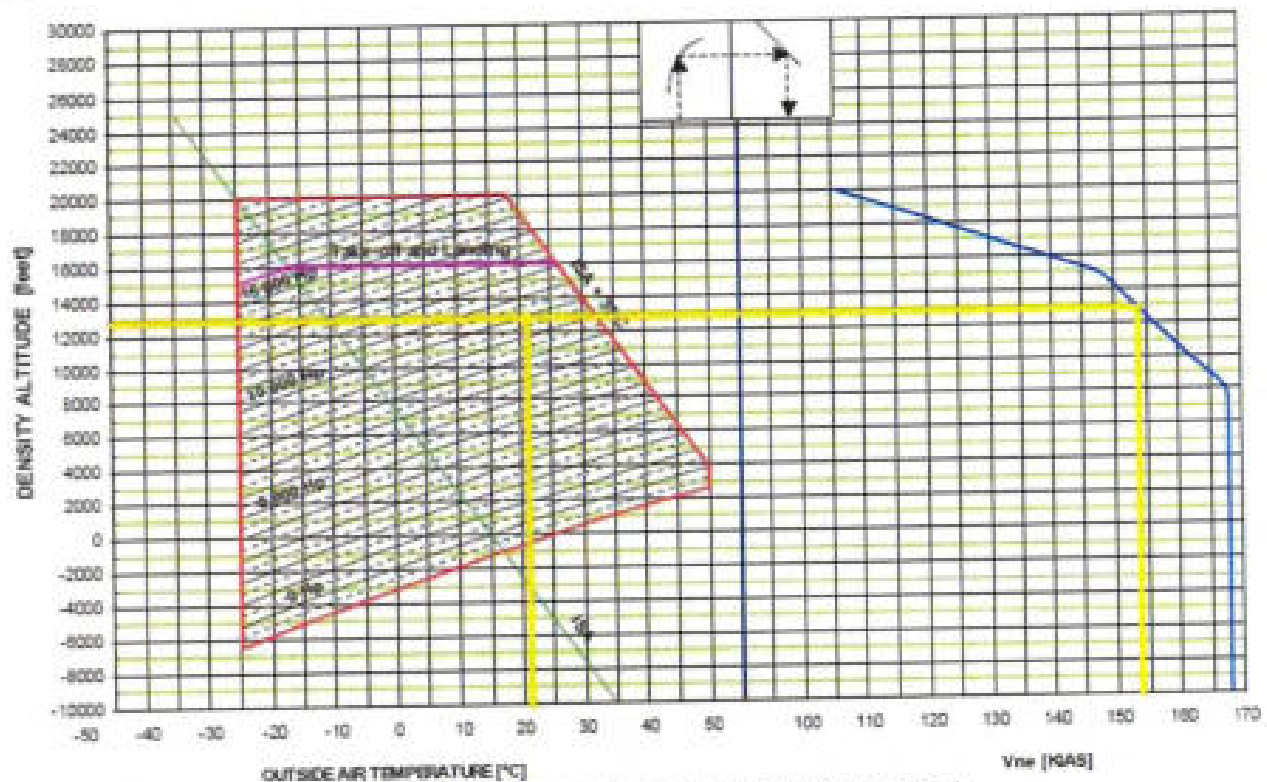
Considerando las condiciones de tiempo y los datos de la operación del helicóptero XA-BON arriba mencionado, con una altitud de crucero de 2,895.6 m (9,500 pies) propuesto por la tripulación y corroborado por la lectura en el radio-altímetro, la temperatura ambiente de 21 °C, obtenida del METAR, de acuerdo con la gráfica 1-5 del Manual de vuelo del equipo A109S, se obtiene una densidad-altitud equivalente de 3,810 m (12,500 pies), para tener una velocidad de nunca exceder (Vne) de 154 nudos.

Fig. 1.6.4.3. Gráfica 1-5 Airspeed limitation Vne (Power-Gn)

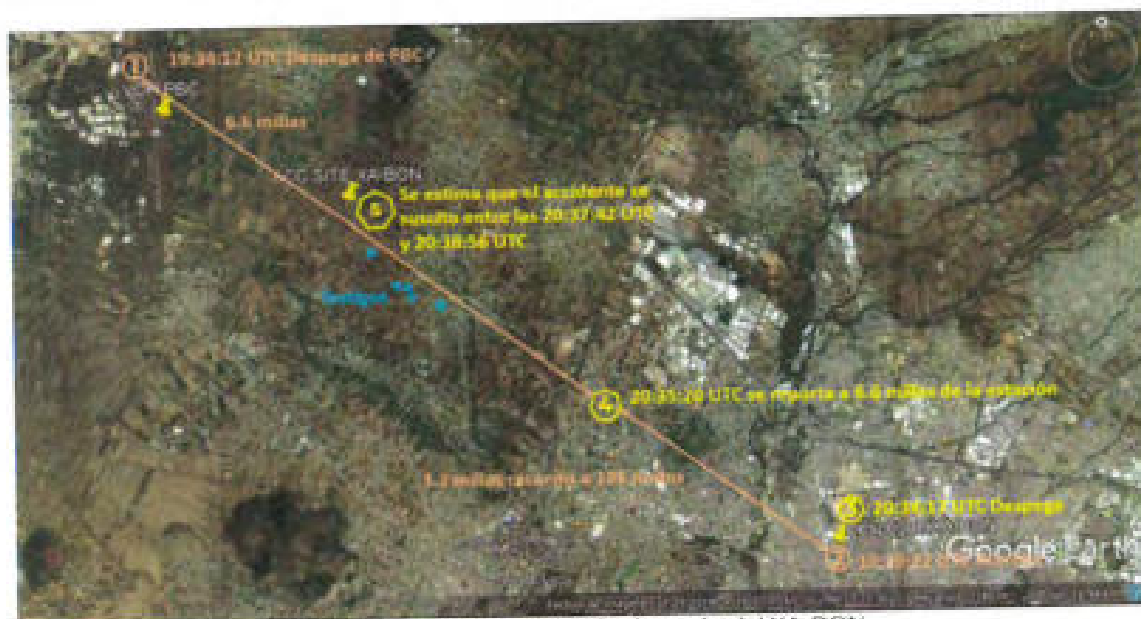
Existe una distancia de 9.97 MN (18.5 km) del sitio del despegue (patio de casa ubicado en las coordenadas latitud 19° 04' 6.8" Norte, longitud 98° 13' 26.7" Oeste) al VOR PBC, un rumbo hacia los 303 grados; la distancia del sitio de despegue al punto donde el copiloto reportó que estaban a 6.6 MN (12.2 km) del VOR PBC, es de 3.37 MN (6.2 km). Del sitio de despegue al lugar del accidente hay una distancia de 7.45 MN (13.8 km) con un rumbo a los 306 grados.

1.15.6.1. Gráfico de la trayectoria de vuelo del XA-BON.

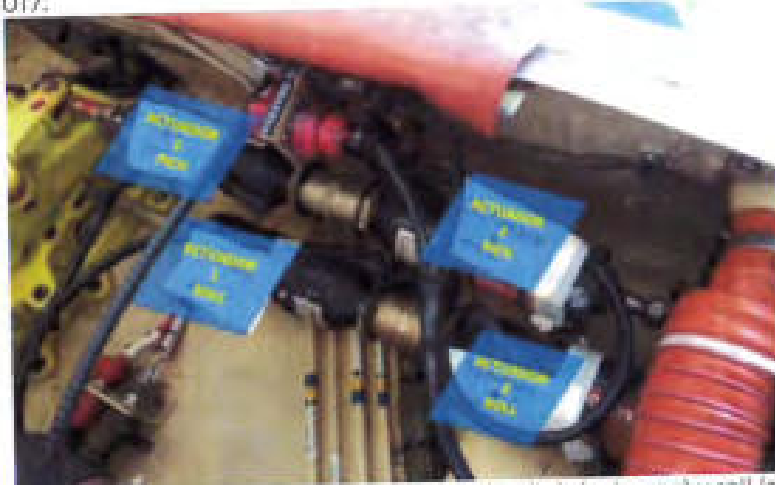
Cuando la aeronave tenía un tiempo total de 74.1 horas, se reemplazó por primera y única ocasión el actuador de guiñada (yaw) y el actuador lineal de alabeo (roll) número dos, en dos ocasiones a partir de septiembre de 2017.

2.2.3.1. Ubicación de diseño de los actuadores de pitch (cabeceo) y roll (alabeo)
