COL-10-22-GIA

**INFORME FINAL DE  
ACCIDENTE**

Accidente ocurrido el día 13 de noviembre del 2010 al Helicóptero Bell 412, Matrícula XA-UNI (Méjico) en las coordenadas LN 04°17'54" LW 76°26'27", Cordillera Occidental, zona rural del municipio de Trujillo (Departamento del Valle, Colombia).

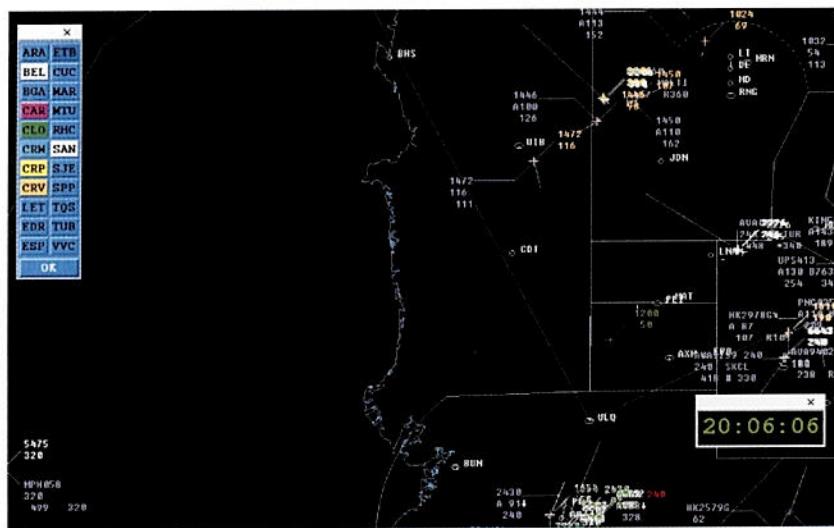
Imagen 1.1. Traza radar del helicóptero respondiendo en código transponder A1472 al sur de Quibdó (UIB)

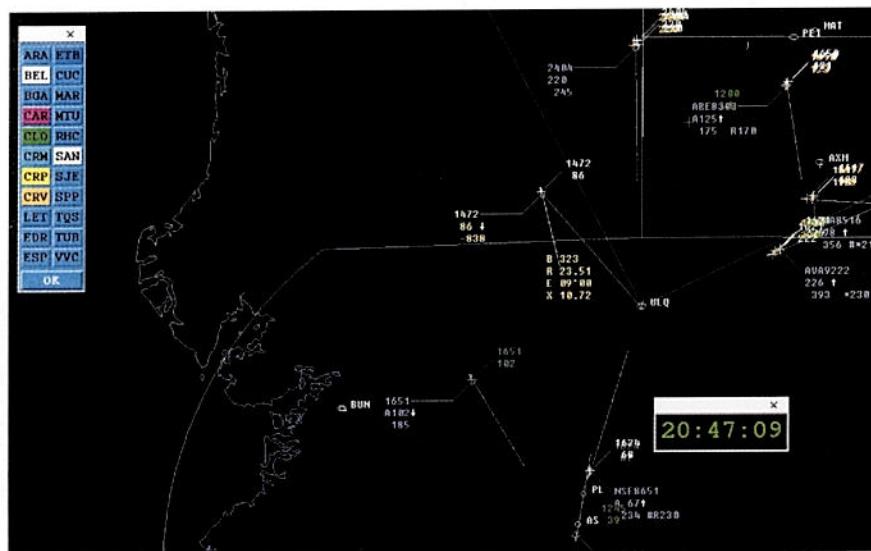
Para entonces como lo muestra la imagen radar, el helicóptero se encontraba a 8.600 pies y a una distancia de 23.5 millas en el radial 323 del VOR de Tuluá.

Imagen 1.2. Traza radar del helicóptero de las 20:47 Z a 8.600 pies en actitud de descenso y 23.5 Millas del VOR de Tuluá

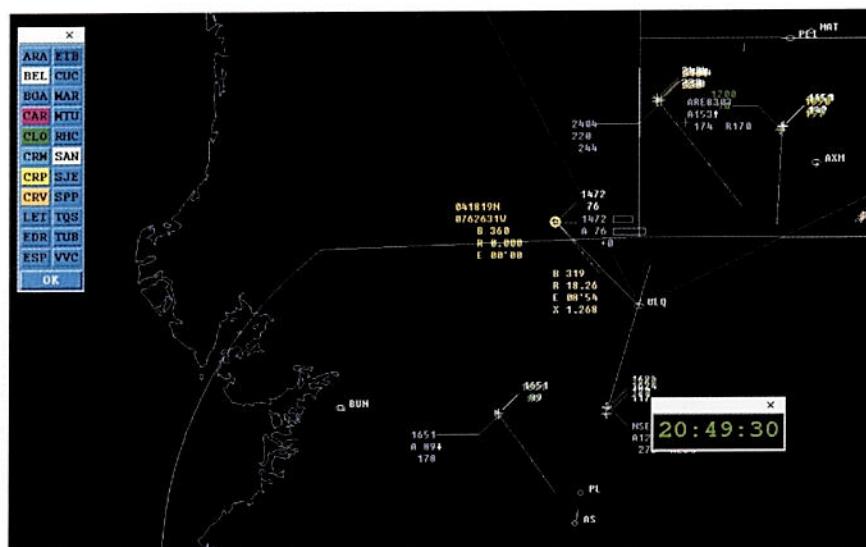
Imagen 1.3. Traza radar del helicóptero de las 20:49 Z a 18.2 millas del VOR de Tuluá, radial 319° con rumbo hacia la radioayuda con 7.600 pies.

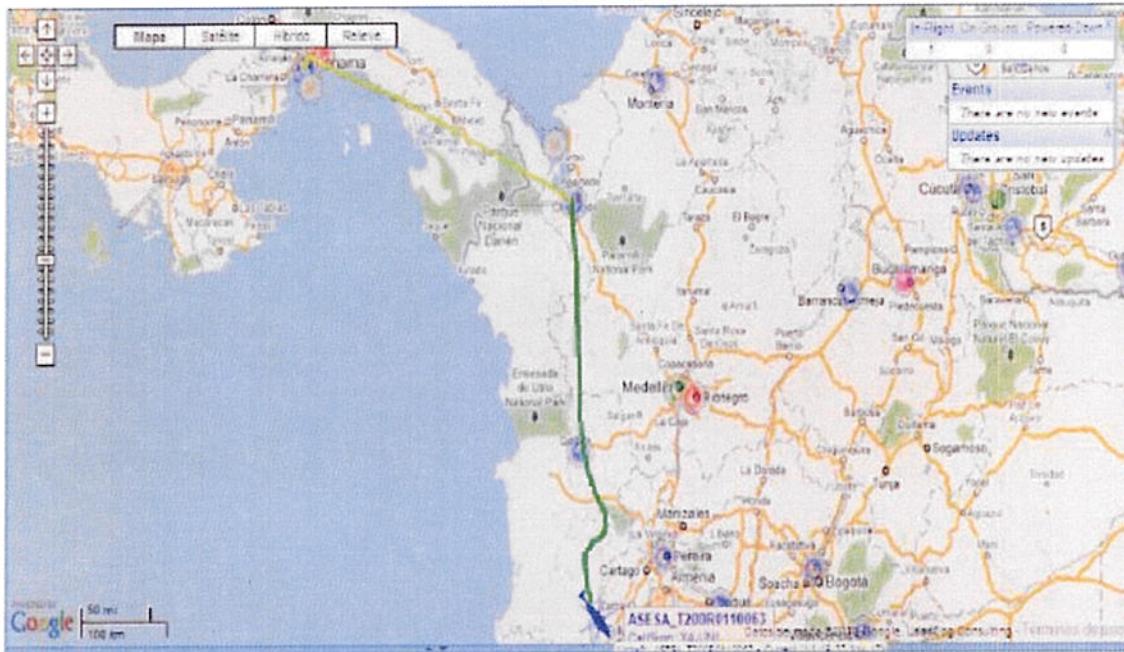
Imagen 1.4. Ruta de vuelo sacada del sistema SkyTrac<sup>1</sup> que tenía instalado el Helicóptero. Se observa la ruta desde Ciudad de Panamá hasta el aeropuerto de Los Cedros (Colombia) en color amarillo y posteriormente en color verde su ruta hacia el Sur de Colombia. La posición donde aparece el helicóptero en color azul, es la última señal satelital recibida de la aeronave.

El helicóptero, según el sistema SkyTrac instalado, se detuvo a las 14:49:33 HL en las coordenadas LN 04°17'54" LW 76°26'27" a una elevación de 8002 pies con un rumbo de 140° y a una velocidad de 135 nudos (GS).

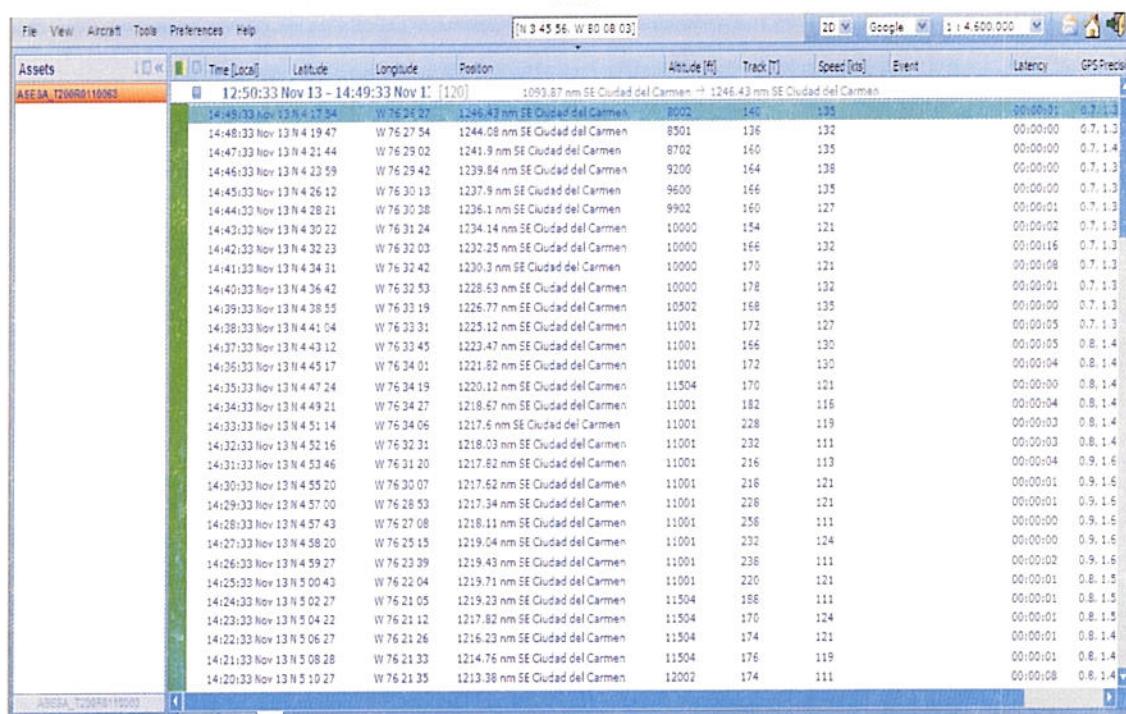
Imagen 1.5. Datos del sistema SkyTrac donde se muestra los últimos 29 minutos del vuelo. A las 14:49:33 HL se congeló la señal emitida por el helicóptero.

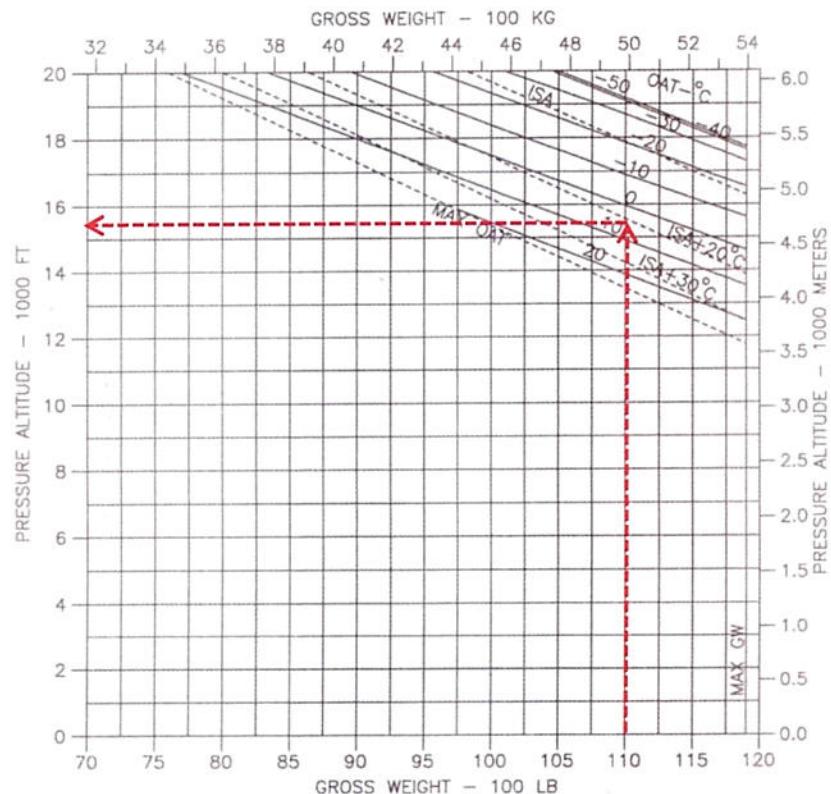
Imagen 1.7 Tabla de rendimiento para techo de servicio con ambos motores operativos. Referencia: Manual BHT-412

La anterior gráfica y atendiendo las condiciones de vuelo vistas antes, la aeronave tendría un techo de operación de 15.000 pies, lo cual era suficiente para cumplir con el vuelo solicitado al nivel de 11.500 pies. Del mismo modo, asumiendo una posible falla de motor durante el vuelo es preciso verificar la carta de techo de servicio con un motor inoperativo con potencia de 30 minutos (imagen 1.8) y podemos observar que restando el consumo de combustible de una hora y veinte minutos de vuelo, el helicóptero hubiera podido mantener una altitud aproximada de 10.100 pies, posiblemente suficiente para haber salvado los obstáculos del terreno en la ruta que llevaba.

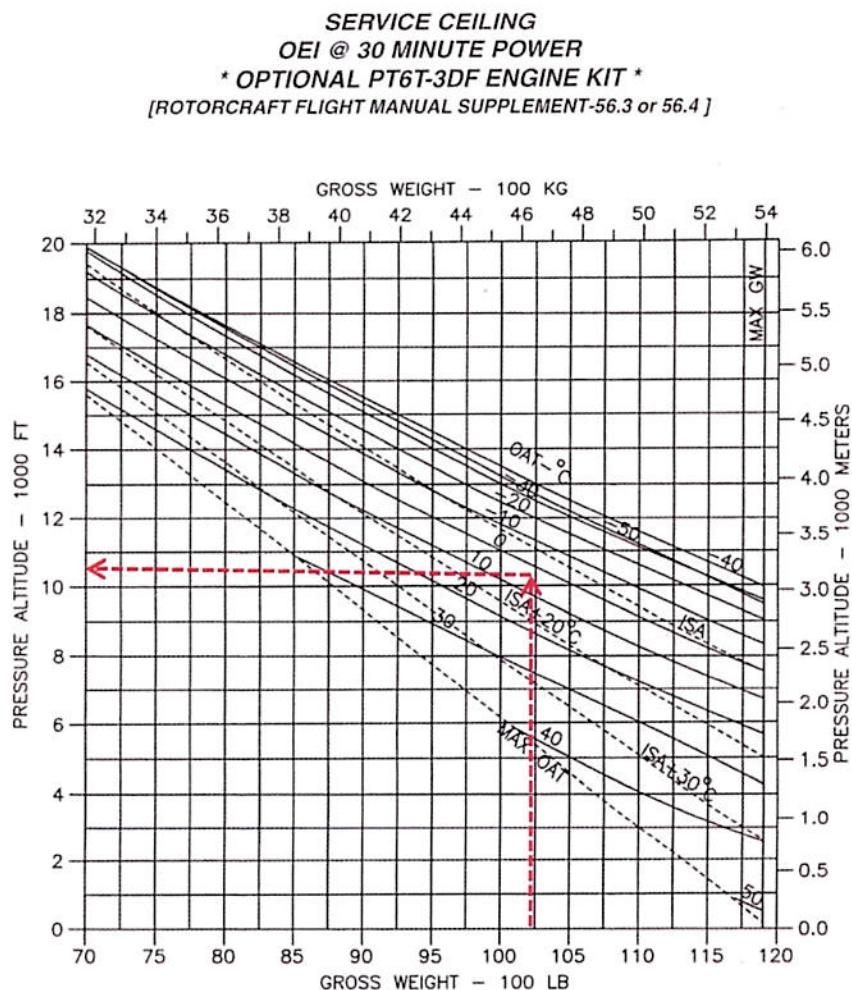
Imagen 1.8 Tabla de rendimiento para techo de servicio con un motor operativo y potencia de 30 minutos.  
Referencia: Manual BHT-412

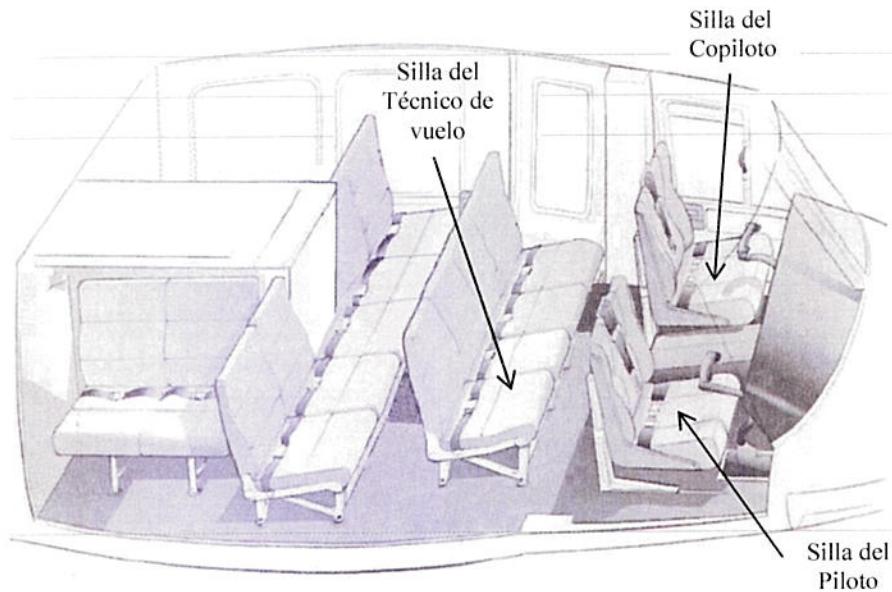
Imagen 1.18. Cabina de pilotos y de carga de un helicóptero de un B-412. La configuración de sillas del helicóptero XA-UNI es como la que aquí se muestra. Nota: La posición donde se muestra al Técnico de Vuelo es la que se encontró en el sitio del accidente.

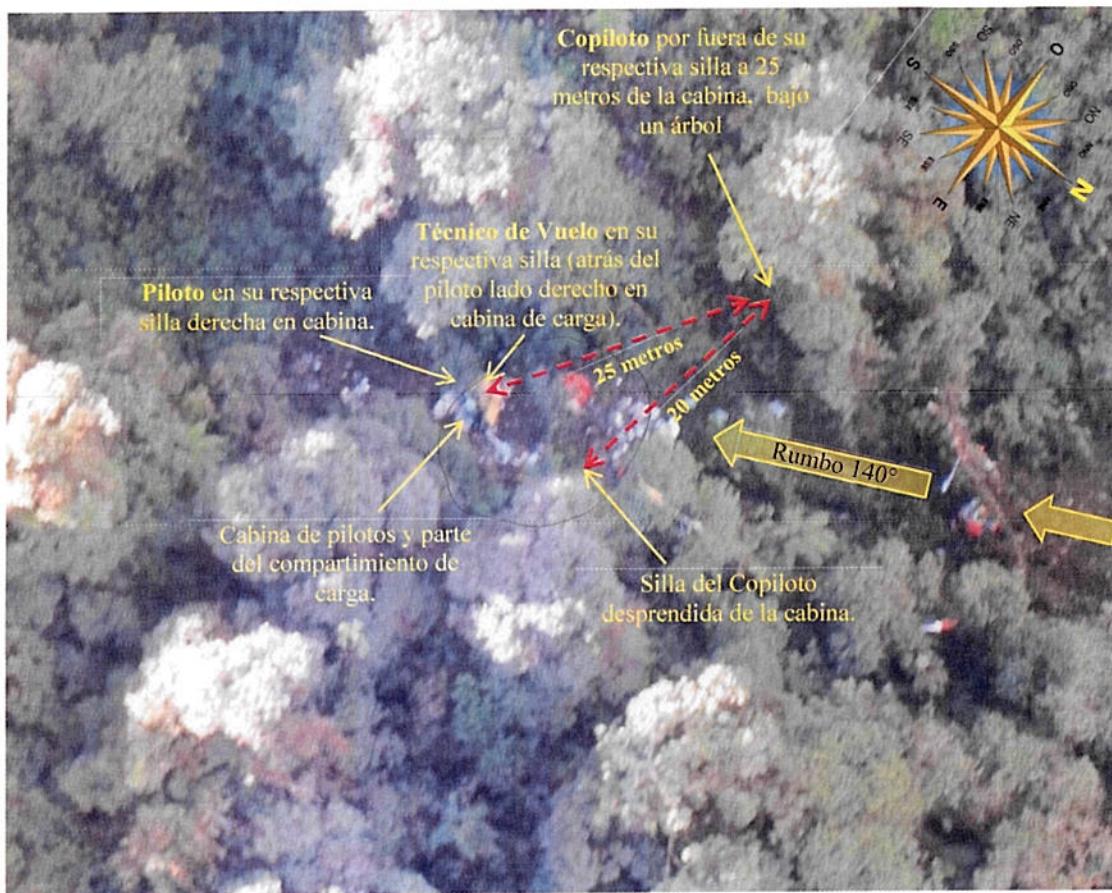
Foto 1.20. Ubicación de los integrantes de la tripulación del helicóptero posterior al accidente. Nota: Debido a la vegetación, no se observan algunas de las partes de la aeronave

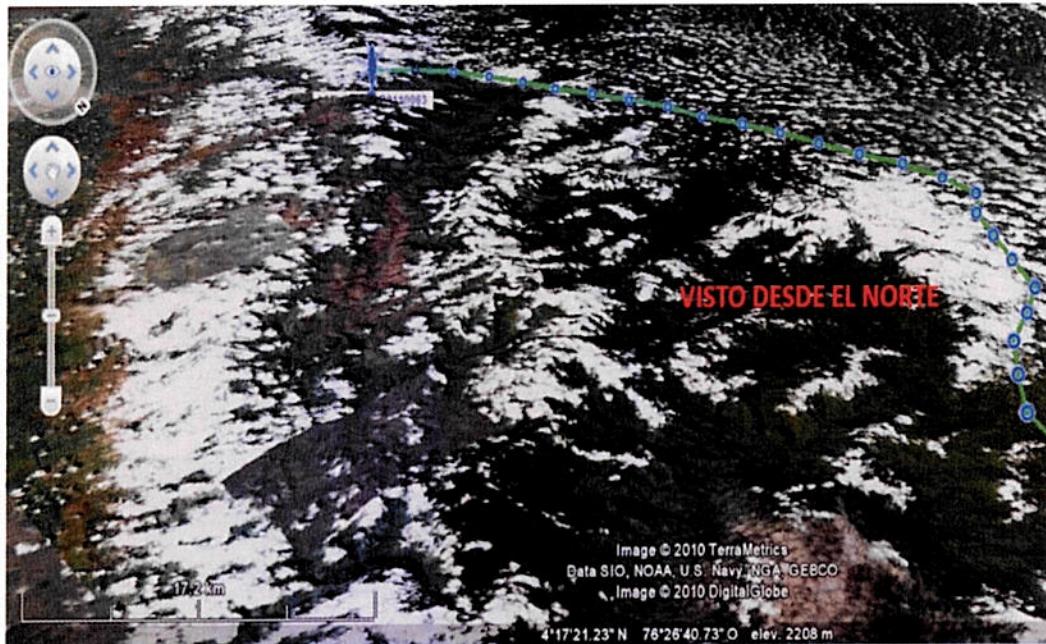
Imagen 2.1. Ruta del helicóptero XA-UNI en los últimos 25 minutos de vuelo (Sistema SkyTrac).

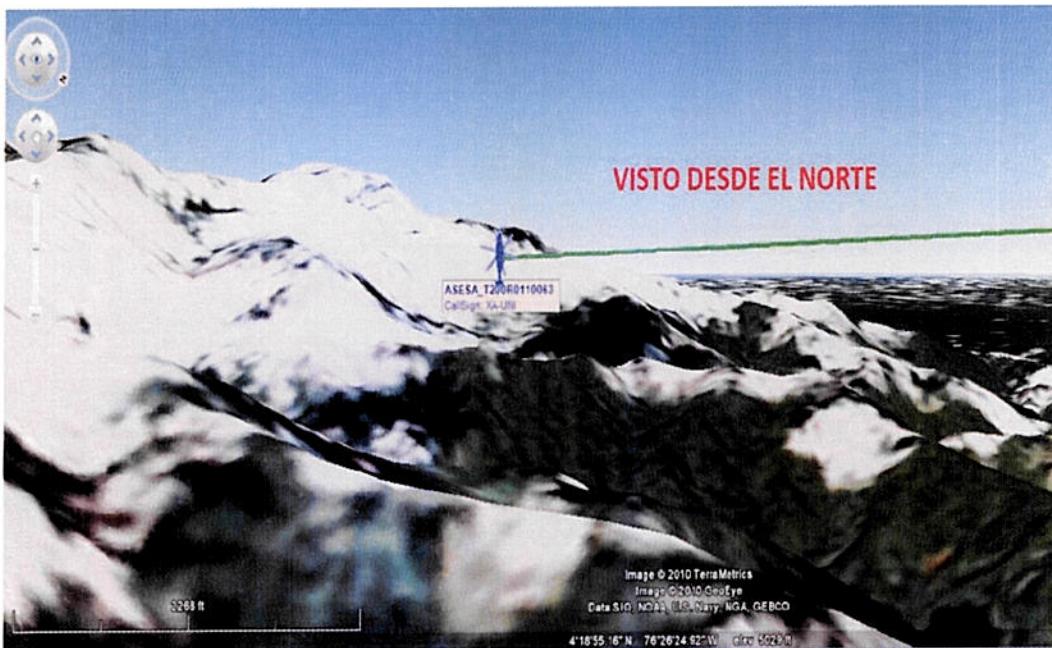
Imagen 2.2. Ruta seguida por el helicóptero el último minuto de vuelo (sistema SkyTrac).

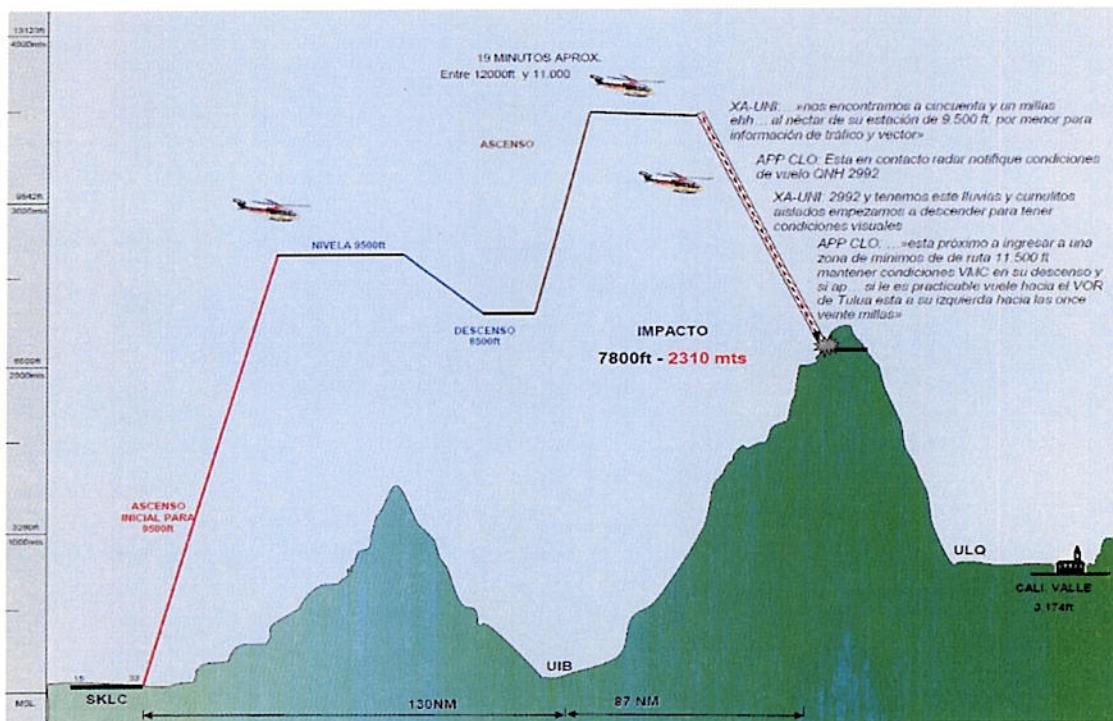
Imagen 2.3. Perfil trasversal de vuelo del helicóptero XA-UNI en su ruta desde SKLC hasta el sitio del accidente
