INFORME FINAL

Vuelo AF 447

Accidente ocurrido el 1° de junio de 2009

Airbus A330-203 – F-GZCP

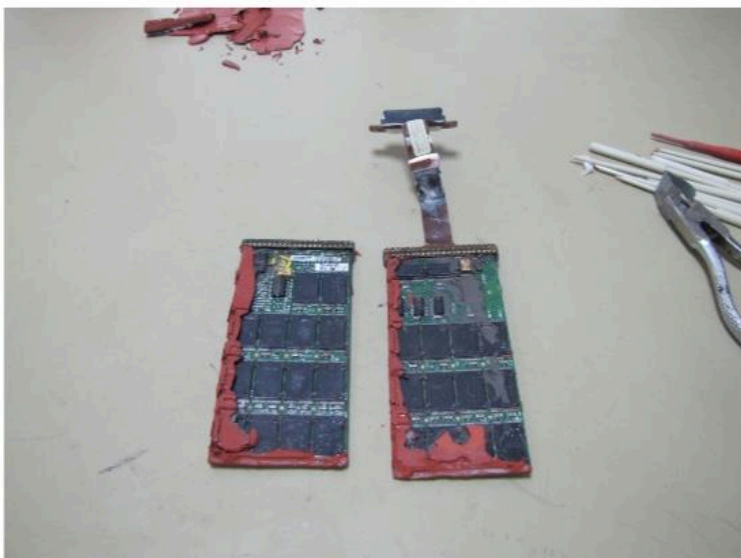
Figure 23: CVR memory boards before cleaning

Figura 23: Placas de memoria del CVR antes de la limpieza

La inspección visual de las placas reveló daños: un condensador y una resistencia estaban agrietados en una de las placas; en la otra placa, dos componentes de tipo decodificador estaban dañados.

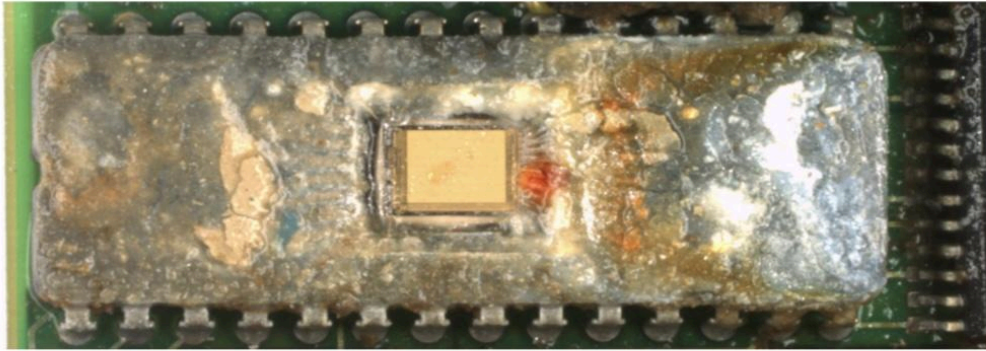
Uno de los componentes había sido arrancado, mientras que el otro presentaba cortocircuitos internos.

Figure 30: Memory component from one of the FCDC

Figura 30: Componente de memoria de una de las FCDC.

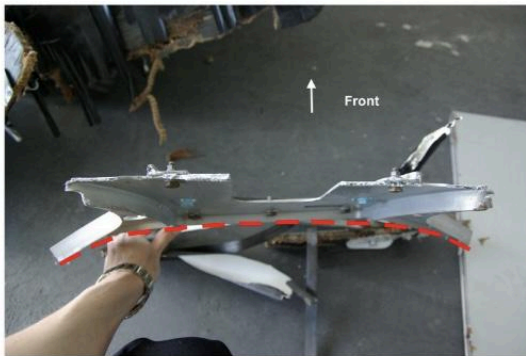
Figure 36: Luggage rack fitting deformed towards the front Toilet door (L54)

Figura 36: Herraje de fijación del compartimento de equipaje deformado hacia adelante. Puerta de baño (L54).

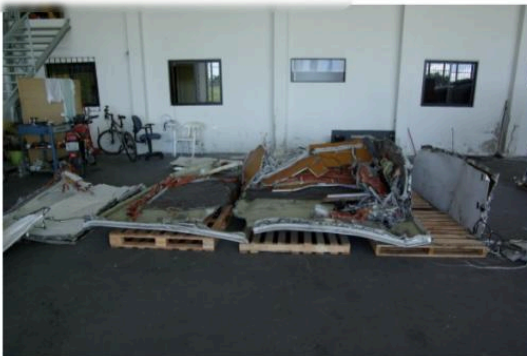
Figure 38: Floor of the LDMCR:
with bottom-upwards deformation

Figura 38: Piso del LDMCR con deformación de abajo hacia arriba.

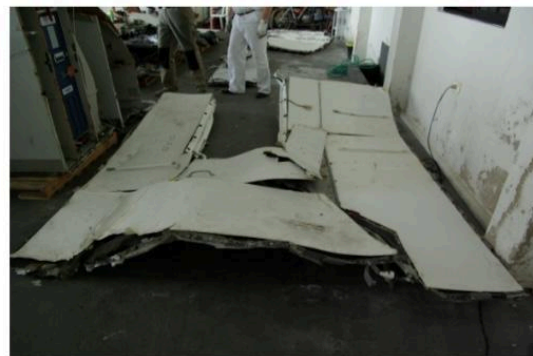
Figure 39: Ceiling of the LDMCR:
with top-downwards deformation

Figura 39: Techo del LDMCR con deformación de arriba hacia abajo.

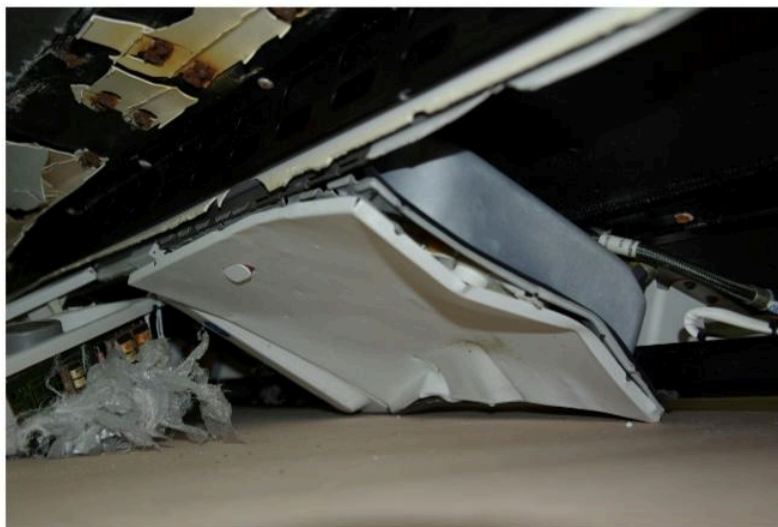
Figure 40: Passenger oxygen container recovered closed: the deformations on the cover matched those on the box

Figura 40: Contenedor de oxígeno de pasajeros recuperado cerrado: las deformaciones de la tapa coincidían con las de la caja.

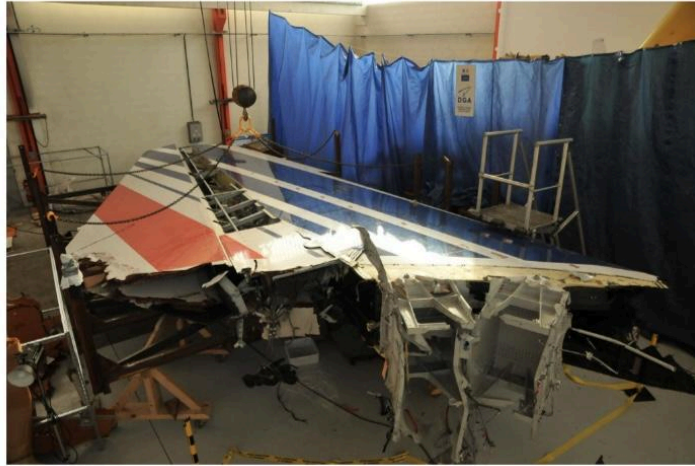
- Fijación delantera:
faltaban los ojales macho y hembra (*male and female lugs*) y la parte inferior de los paneles laterales (refuerzos de los ojales).
- Fijaciones central y posterior:
estaban presentes, incluyendo ojales macho y hembra y partes de los marcos del fuselaje.

Figure 44: Fin – In the foreground the base of the fin with the central and forward attachment lugs

Figura 44: Deriva — en primer plano la base de la deriva con los ojales de fijación central y delantera.

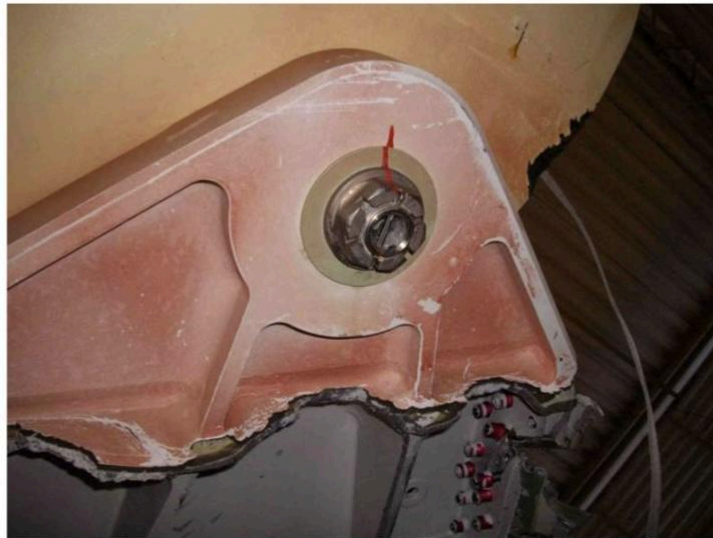
Figure 49: Right-hand aft lug: shearing of the fuselage along main frames 86-87

Figura 49: Ojal posterior derecho: cizallamiento del fuselaje a lo largo de los marcos principales 86-87.

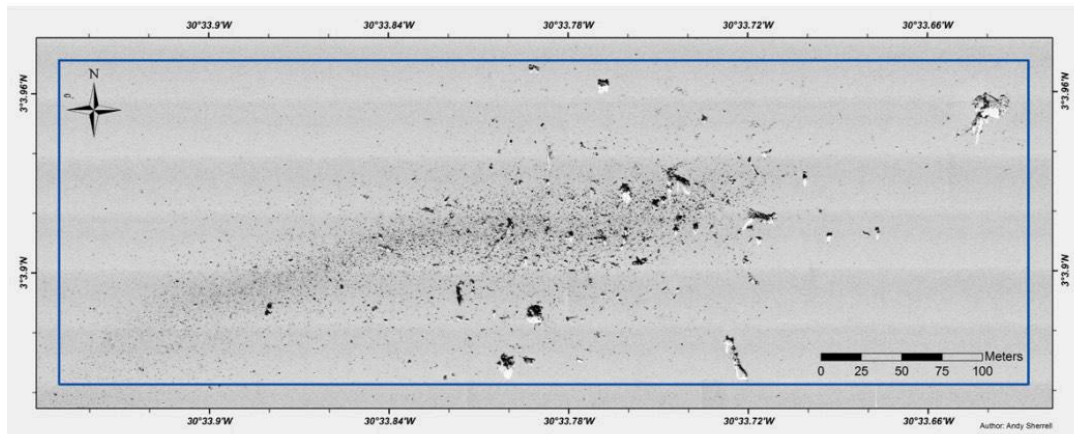
Fuera del área principal de 600 m por 200 m, se encontró un panel posterior izquierdo del fuselaje que contenía once ventanas y tenía aproximadamente siete metros de longitud, situado aproximadamente dos kilómetros al suroeste del área principal.

Figure 55: Sonar Images of the debris field

Figura 55: Imágenes sonar del campo de restos.

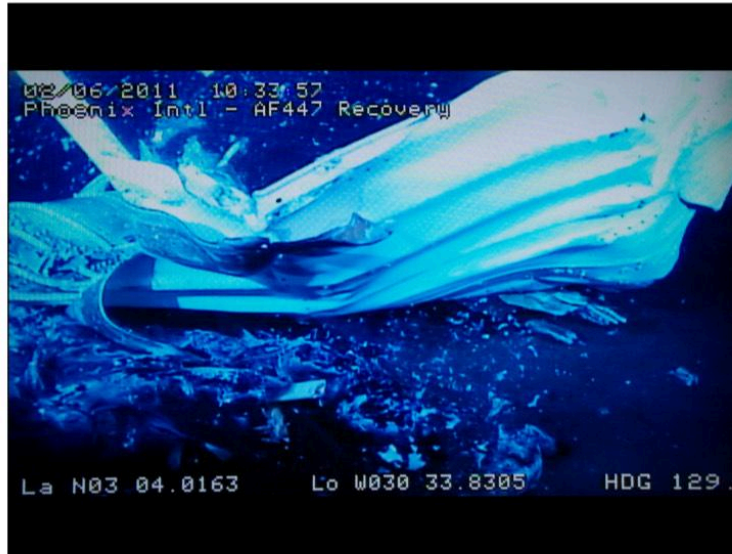
Figura 56: Partes del fuselaje.

Los elementos inferiores del fuselaje estaban gravemente fragmentados y deformados.

En estas zonas se observó aplastamiento de las chapas metálicas entre los refuerzos estructurales, lo cual indica la presencia de una componente vertical en el momento del impacto.

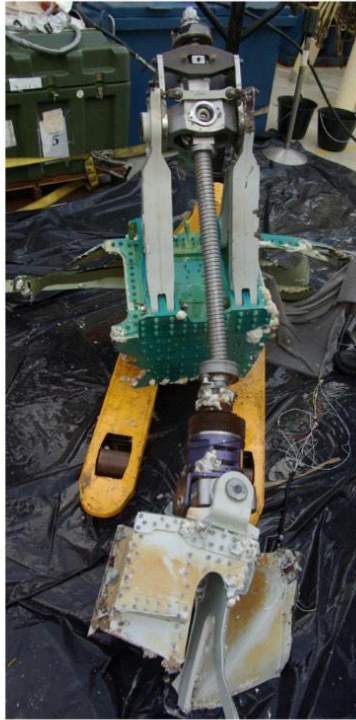
Figura 61: Tornillo sinfín del estabilizador horizontal trimmable después de ser recuperado a bordo.

Según la documentación técnica del fabricante, la posición relativa del actuador y del tornillo sinfín (*screwjack*) del THS correspondía a una posición del estabilizador horizontal trimmable entre 13° y 13.5° nariz arriba.

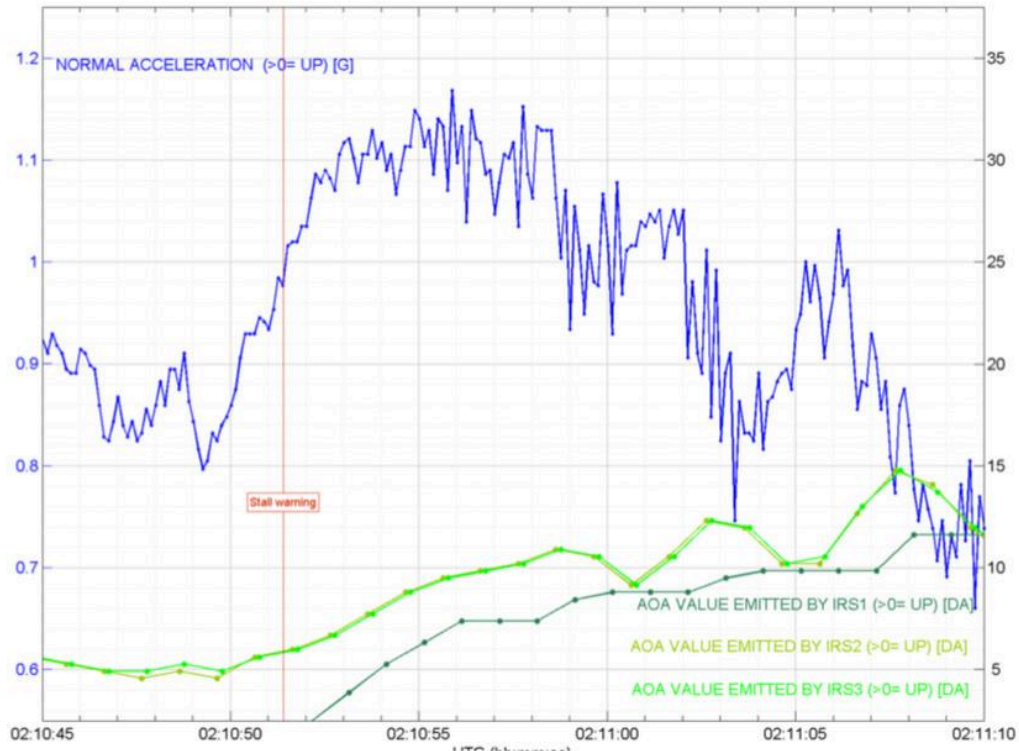
Figura 66: Evolución de la aceleración normal registrada en el momento de la activación de la advertencia de pérdida

A 2 h 10 min 51, cuando el avión se encontraba aproximadamente a 37,500 ft y todavía ascendiendo, se activó la advertencia de pérdida (véase 1.16.3.2).

Se observó un cambio en el comportamiento de la aceleración normal registrada a partir de 2 h 10 min 53, con un ángulo de ataque aproximadamente entre 1 y 2 grados superior al umbral de activación de la advertencia.

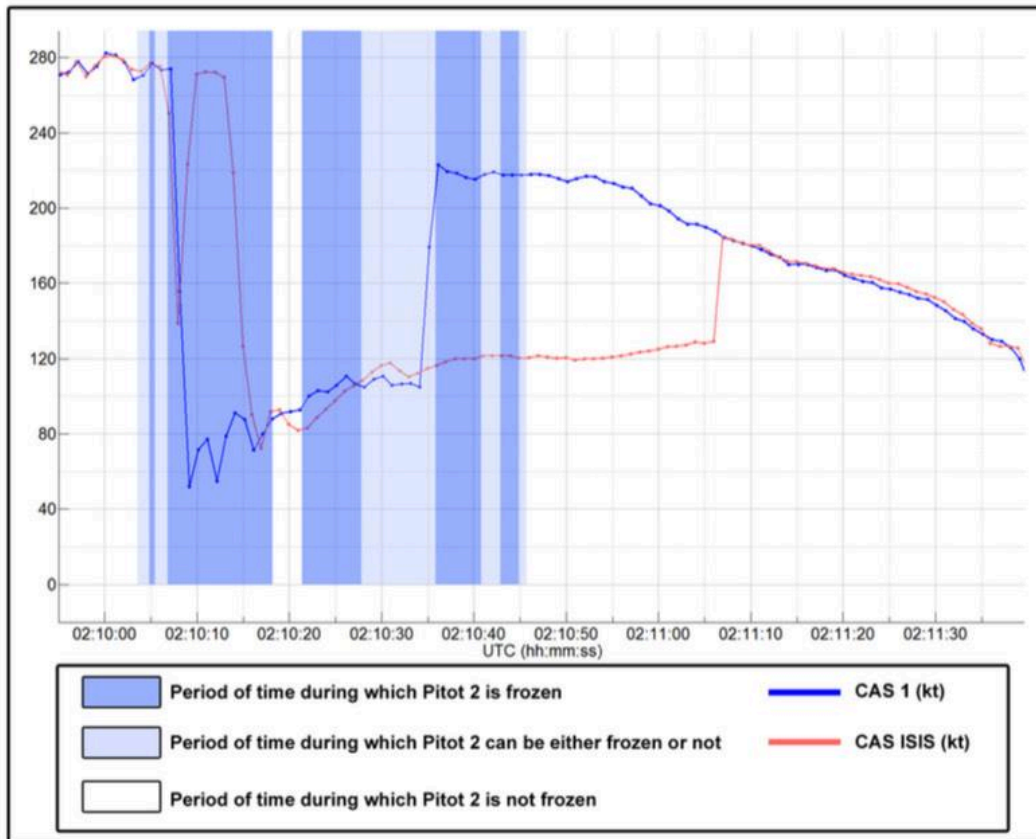
Figura 68: Evolución de las tres CAS

No fue posible determinar cuál de los dos perfiles era el más probable.

En consecuencia, la evolución de la CAS mostrada en el PFD derecho solo se conoce parcialmente para el período comprendido entre 2 h 10 min 03.5 y 2 h 10 min 46, como ilustra el gráfico siguiente.

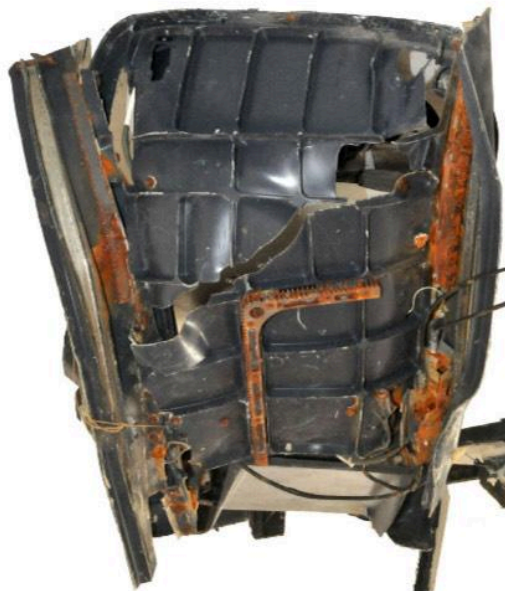
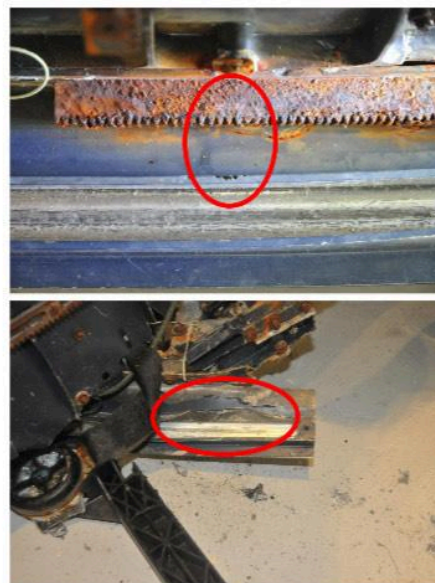
Las marcas dejadas por el mecanismo de ajuste bajo el cojín del asiento permitieron determinar la posición horizontal del asiento en el momento del impacto.

El asiento estaba posicionado a 5,5 cm de la posición más adelantada.

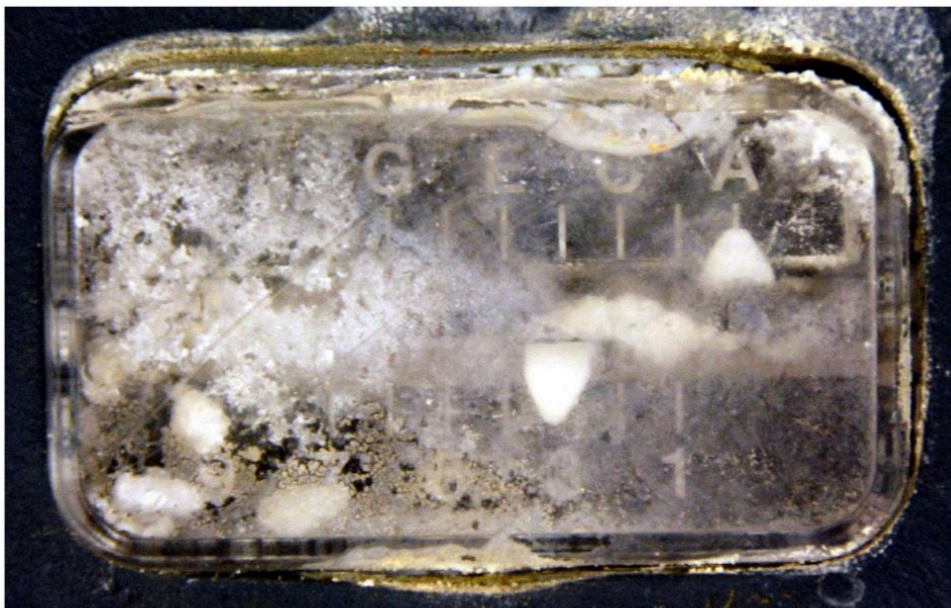
Figura 83: Dial que indica la posición del reposabrazos

Las agujas estaban posicionadas en:

- valor A (ajuste de altura entre A y K),
- valor 3 (ajuste del ángulo de inclinación entre 1 y 9).

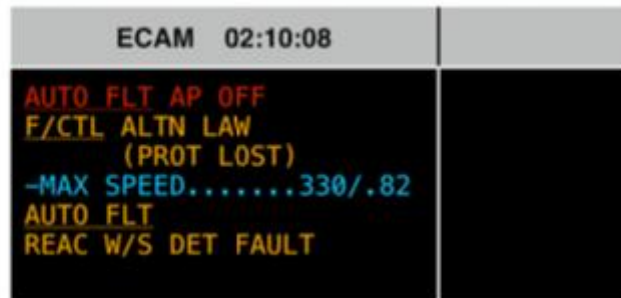
El revestimiento del reposabrazos fue desmontado para verificar la integridad del mecanismo y confirmar la posición de las agujas.

El ECAM menciona una velocidad máxima que no debe superarse, pero no hace referencia a una velocidad mínima. Esto puede llevar a las tripulaciones a suponer que el riesgo principal es el de overspeed.
